Lote 1 - Rota: Padre Pedro Pinto

FRATAR
ENGENHARIA CONSULTIVA

Diagnóstico da Calçada	Qualidade do Serviço	
Endereço: Rua Padre Pedro Pinto, 3297	39	D
Data do Registro: 21/11/2019 09:35:55		
Num. Lote CTM: 210577400295

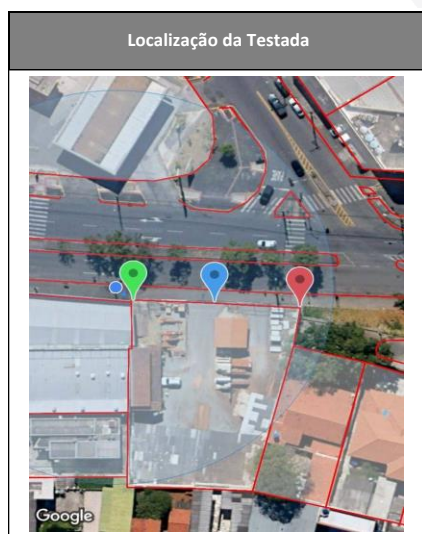
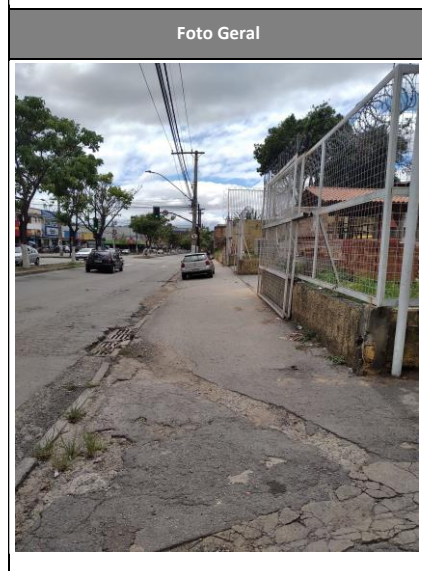
ID	Itens Avaliados	Respostas	Nota
P_1	O Mobiliário urbano está dentro da faixa de serviço de 70 cm ?	Sim	-
P_2	Qual a largura livre do Passeio ?	Acima de 1.50 m	10
P_3	Tipo de revestimento da calçada ?	Concreto	10
P_4	Existência de Buracos ?	Poucos	5
P_5	Condições Gerais do Piso e meio-fio da calçada ?	Péssimo	0
P_6	Presença de desníveis ?	Nenhum	10
P_7	Tem rebaixamento de calçada para Pedestre ?	Sim	4
P_8	Possui piso tátil ao longo da Calçada ?	Não	-
P_9	A calçada Possui Rebaixamento de Veículos correto ?	Não	0
P_10	Existência de altura livre menor que 2,10 m ?	Não	-
P_11	O Passeio está no padrão da SMPU ?	Não	0
P_12	A testada possui prática de estacionamento sobre o passeio ?	Sim	0
P_13	Existe algum dispositivo de Drenagem sobre a calçada ?	Não	0
P_14	Existe PED em frente a testada ?	Não	-
P_15	Existe FTP em frente a testada ?	Sim	-
P_16	Classificação geral da calçada pelo pesquisador.	Ruim	0

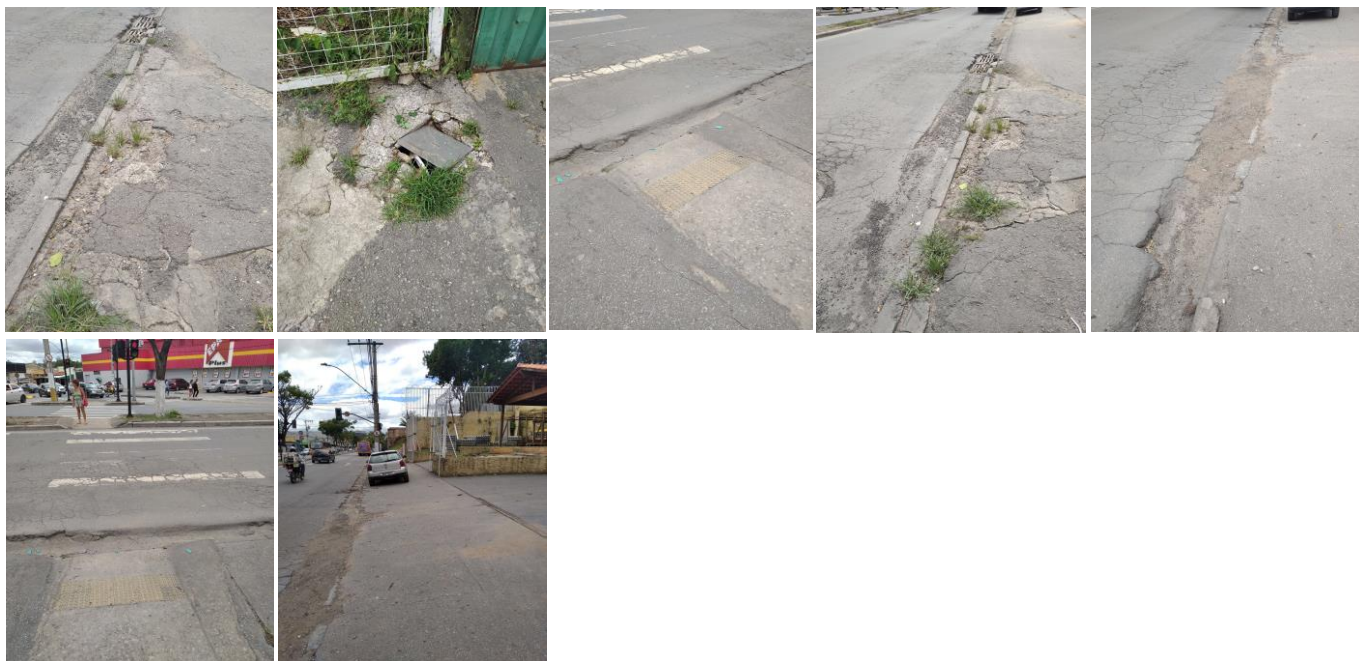
Fotos Complementares - Detalhes do Passeio

ID	Itens Avaliados	Respostas	Nota
P_7_1	Qual tipo do Rebaixo ?	Rebaixo Tipo 1 (trapézio)	0
P_7_1_1	Se for do Tipo 1, Passeio possui largura livre de 1,2 m ?	Não	0
P_7_1_2	Se for do Tipo 1, O rebaixo tem abas conforme a norma ?	Não	0
P_7_2	A rampa do rebaixo tem Inclinação da norma (8,33%) ?	Sim	0
P_7_3	O rebaixo possui piso tátil ?	Tem só piso de alerta	0
P_7_3_1	O piso tátil de alerta e direcional do rebaixo está conforme a norma ?	Não	0
P_8_1	O piso tátil está no eixo da faixa livre ?	0	0
P_8_2	Se tem uma leve mudança de direção está conforme a norma ?	0	0
P_8_3	Se tem mudança de direção de 90º ou maior está conforme a norma ?	0	0
P_8_4	Se tem mudança de direção de três faixas direcionais está conforme a norma ?	0	0
P_8_5	Se tem mudança de direção de quatro faixas direcionais está conforme a norma?	0	0
P_8_6	Tem piso tátil em pontos de ônibus conforme a norma?	0	0
P_8_7	O piso tátil tem conexão com os lotes vizinhos?	0	0

P_8_8	O piso tátil está em boas condições aparentes?	0	0
P_8_9	O piso tátil apresenta desenho com bom senso?	0	0
P_13_1	Dispositivo de Drenagem está devidamente instalado e bem conservado?	0	0
P_13_2	Dispositivo de Drenagem oferece risco para caminamento seguro de pedestre?	0	0
