Lote 1 - Rota: Padre Pedro Pinto

Diagnóstico da Calçada	Qualidade do Serviço	
Endereço: Rua Padre Pedro Pinto, 2710	58	C
Data do Registro: 21/11/2019 10:51:05		
Num. Lote CTM: 190518200040

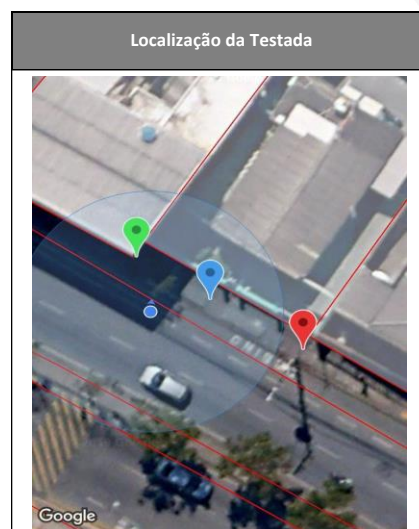
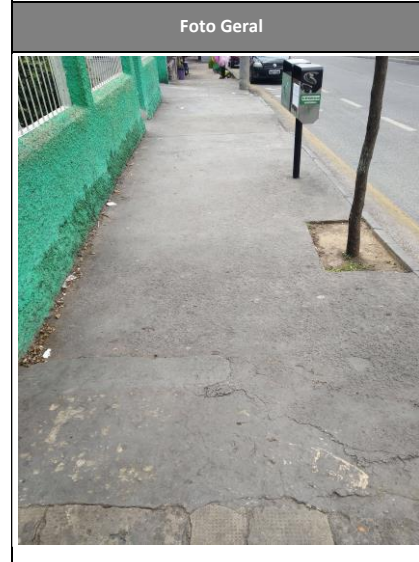
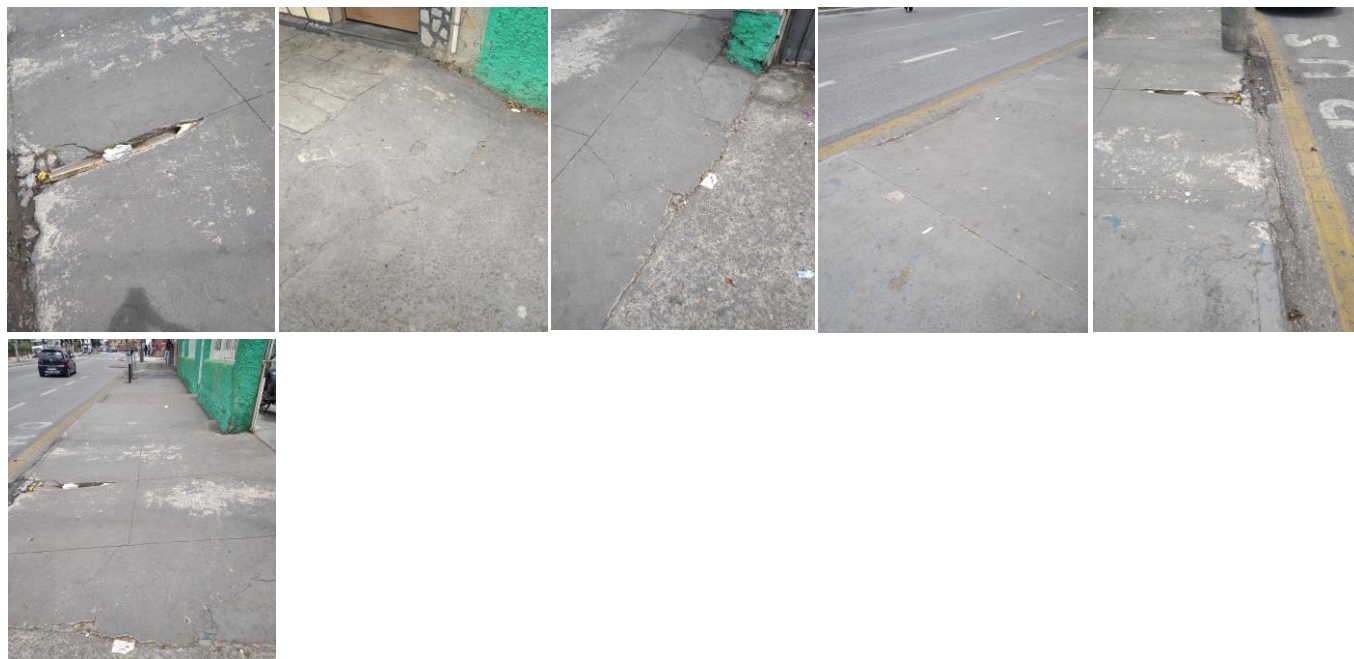
ID	Itens Avaliados	Respostas	Nota
P_1	O Mobiliário urbano está dentro da faixa de serviço de 70 cm ?	Sim	-
P_2	Qual a largura livre do Passeio ?	Acima de 1.50 m	10
P_3	Tipo de revestimento da calçada ?	Concreto	10
P_4	Existência de Buracos ?	Poucos	5
P_5	Condições Gerais do Piso e meio-fio da calçada ?	Ótimo(a)	10
P_6	Presença de desníveis ?	Médio	3
P_7	Tem rebaixamento de calçada para Pedestre ?	Sim	5
P_8	Possui piso tátil ao longo da Calçada ?	Não	-
P_9	A calçada Possui Rebaixamento de Veículos correto ?	Não	0
P_10	Existência de altura livre menor que 2,10 m ?	Não	-
P_11	O Passeio está no padrão da SMPU ?	Não	0
P_12	A testada possui prática de estacionamento sobre o passeio ?	Não	10
P_13	Existe algum dispositivo de Drenagem sobre a calçada ?	Não	0
P_14	Existe PED em frente a testada ?	Não	-
P_15	Existe FTP em frente a testada ?	Não	-
P_16	Classificação geral da calçada pelo pesquisador.	Regular	5
