Lote 1 - Rota: Padre Pedro Pinto

Diagnóstico da Calçada	Qualidade do Serviço	
Endereço: Rua Padre Pedro Pinto, 1346	77	B
Data do Registro: 22/11/2019 09:19:56		
Num. Lote CTM: 190428000220

FRATAR
ENGENHARIA CONSULTIVA

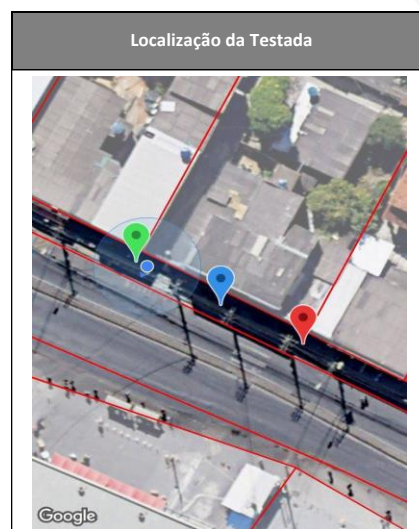
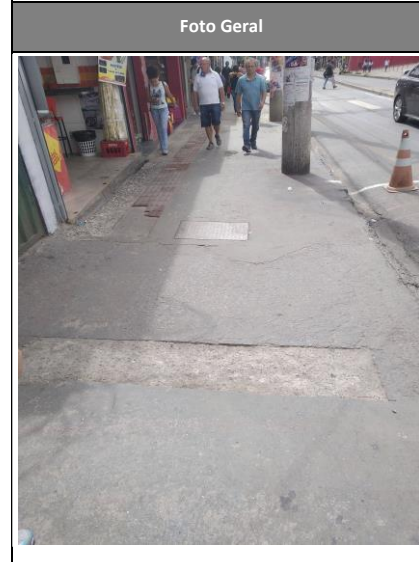
ID	Itens Avaliados	Respostas	Nota
P_1	O Mobiliario urbano está dentro da faixa de serviço de 70 cm ?	Sim	-
P_2	Qual a largura livre do Passeio ?	Acima de 1.50 m	10
P_3	Tipo de revestimento da caçada ?	Concreto	10
P_4	Existencia de Buracos ?	Nenhum	10
P_5	Condições Gerais do Piso e meio-fio da calçada ?	Regular	5
P_6	Presença de desniveis ?	Nenhum	10
P_7	Tem rebaixamento de calçada para Pedestre ?	Sim	7
P_8	Possui piso tátil ao longo da Calçada ?	Sim	-
P_9	A calçada Possui Rebaixamento de Veiculos correto ?	Sim	10
P_10	Existencia de altura livre menor que 2,10 m ?	Não	-
P_11	O Passeio está no padrao da SMPU ?	Não	0
P_12	A testada possui prática de estacionamento sobre o passeio ?	Não	10
P_13	Existe algum dispositivo de Drenagem sobre a calçada ?	Não	0
P_14	Existe PED em frente a testada ?	Não	-
P_15	Existe FTP em frente a testada ?	Sim	-
P_16	Classificação geral da calçada pelo pesquisador.	Regular	5

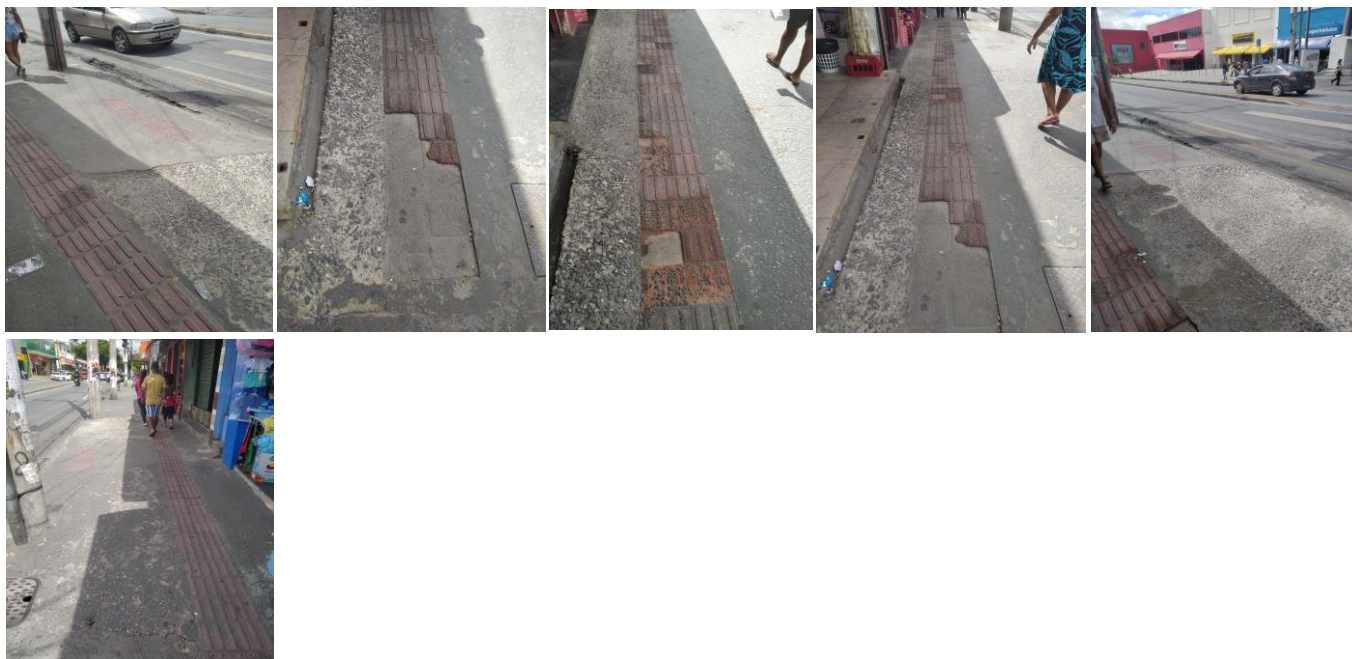
Fotos Complementares - Detalhes do Passeio

ID	Itens Avaliados	Respostas	Nota
P_7_1	Qual tipo do Rebaixo ?	Rebaixo Tipo 1 (trapézio)	0
P_7_1_1	Se for do Tipo 1, Passeio possui largura livre de 1,2 m ?	Sim	0
P_7_1_2	Se for do Tipo 1, O rebaixo tem abas conforme a norma ?	Não	0
P_7_2	A rampa do rebaixo tem Inclinação da norma (8,33%) ?	Sim	0
P_7_3	O rebaixo possui piso tátil ?	Tem só piso de alerta	0
P_7_3_1	O piso tátil de alerta e direcional do rebaixo está conforme a norma ?	Não	0
P_8_1	O piso tátil está no eixo da faixa livre ?	Não	0
P_8_2	Se tem uma leve mudança de direção está conforme a norma ?	Não	0
P_8_3	Se tem mudança de direção de 90º ou maior está conforme a norma ?	0	0
P_8_4	Se tem mudança de direção de três faixas direcionais está conforme a norma ?	0	0
P_8_5	Se tem mudança de direção de quatro faixas direcionais está conforme a norma?	0	0
P_8_6	Tem piso tátil em pontos de ônibus conforme a norma?	N.A	0
P_8_7	O piso tátil tem conexão com os lotes vizinhos?	Sim	0

P_8_8	O piso tátil está em boas condições aparentes?	Não	0
P_8_9	O piso tátil apresenta desenho com bom senso?	Sim	0
P_13_1	Dispositivo de Drenagem está devidamente instalado e bem conservado?	0	0
P_13_2	Dispositivo de Drenagem oferece risco para caminamento seguro de pedestre?	0	0
