Lote 1 - Rota: Padre Pedro Pinto

Diagnóstico da Calçada	Qualidade do Serviço	
Endereço: Rua Padre Pedro Pinto, 5500	48	D
Data do Registro: 21/11/2019 09:02:05		
Num. Lote CTM: 190201400235

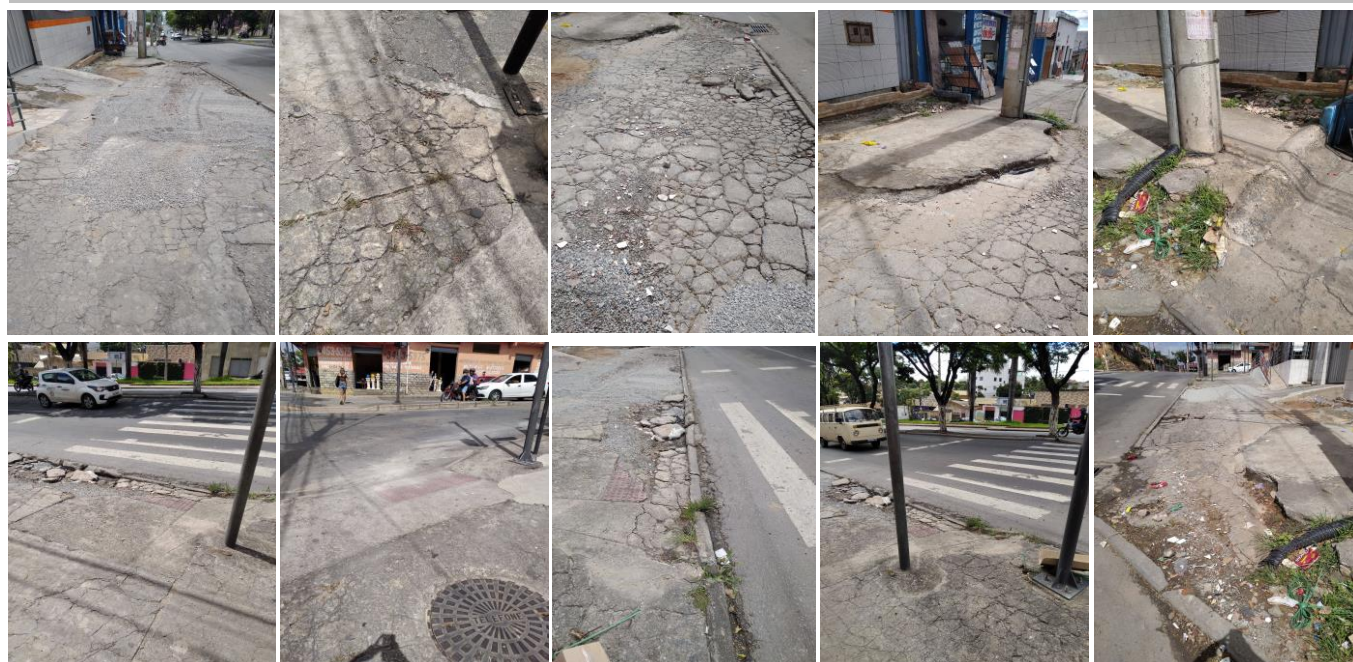
Fotos Complementares - Detalhes do Passeio

ID	Itens Avaliados	Respostas	Nota
P_1	O Mobiliario urbano está dentro da faixa de serviço de 70 cm ?	Não	-
P_2	Qual a largura livre do Passeio ?	Acima de 1.50 m	10
P_3	Tipo de revestimento da caçada ?	Concreto	10
P_4	Existencia de Buracos ?	Poucos	5
P_5	Condições Gerais do Piso e meio-fio da calçada ?	Regular	5
P_6	Presença de desníveis ?	Severo	0
P_7	Tem rebaixamento de calçada para Pedestre ?	Sim	8
P_8	Possui piso tátil ao longo da Calçada ?	Não	-
P_9	A calçada Possui Rebaixamento de Veiculos correto ?	Não	0
P_10	Existencia de altura livre menor que 2,10 m ?	Não	-
P_11	O Passeio está no padrao da SMPU ?	Não	0
P_12	A testada possui prática de estacionamento sobre o passeio ?	Não	10
P_13	Existe algum dispositivo de Drenagem sobre a calçada ?	Não	0
P_14	Existe PED em frente a testada ?	Não	-
P_15	Existe FTP em frente a testada ?	Sim	-
P_16	Classificação geral da calçada pelo pesquisador.	Ruim	0
