Diagnóstico da Calçada	Qualidade do Serviço	
Endereço: Av. Cristovão Colombo, 539	53	C
Data do Registro: 02/11/2019 12:25:53		
Num. Lote CTM: 10065200220

Diagnóstico da Calçada	Qualidade do Serviço		Complemento do Diagnóstico
Endereço: Av. Cristovão Colombo, 539 Data do Registro: 02/11/2019 12:25:53 Num. Lote CTM: 10065200220	53	C

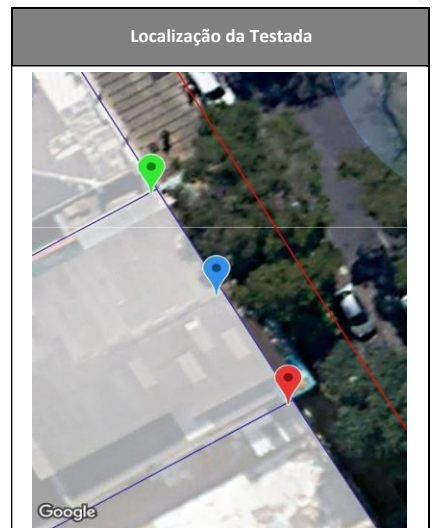
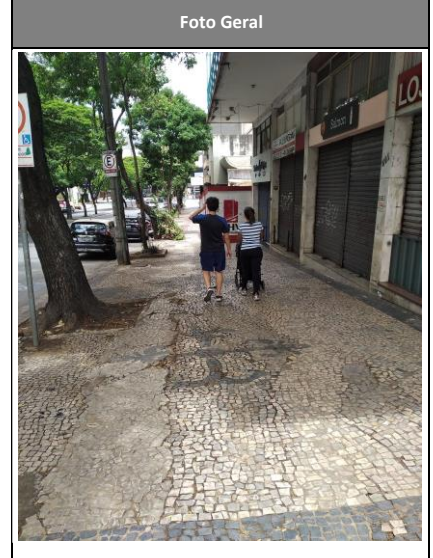
ID	Itens Avaliados	Respostas	Nota
P_1	O Mobiliário urbano está dentro da faixa de serviço de 70 cm ?	Sim	-
P_2	Qual a largura livre do Passeio ?	Acima de 1.50 m	10
P_3	Tipo de revestimento da caçada ?	Pedra Portuguesa	8
P_4	Existência de Buracos ?	Poucos	10
P_5	Condições Gerais do Piso e meio-fio da calçada ?	Péssimo	5
P_6	Presença de desníveis ?	Nenhum	10
P_7	Tem rebaixamento de calçada para Pedestre ?	Não	8
P_8	Possui piso tátil ao longo da Calçada ?	Não	-
P_9	A calçada Possui Rebaixamento de Veículos correto ?	N.A	0
P_10	Existência de altura livre menor que 2,10 m ?	Não	-
P_11	O Passeio está no padrão da SMPU ?	Não	0
P_12	A testada possui prática de estacionamento sobre o passeio ?	Não	10
P_13	Existe algum dispositivo de Drenagem sobre a calçada ?	Não	0
P_14	Existe PED em frente a testada ?	Não	-
P_15	Existe FTP em frente a testada ?	Não	-
P_16	Classificação geral da calçada pelo pesquisador.	Ruim	5
