Lote 1 - Rota: Noroeste

FRATAR
ENGENHARIA CONSULTIVA

Diagnóstico da Calçada	Qualidade do Serviço	
Endereço: Av. Ivaí, 66	47	D
Data do Registro: 25/11/2019 15:29:24		
Num. Lote CTM: 130580000825

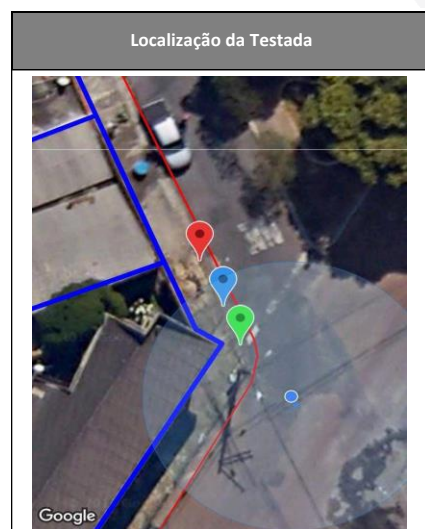
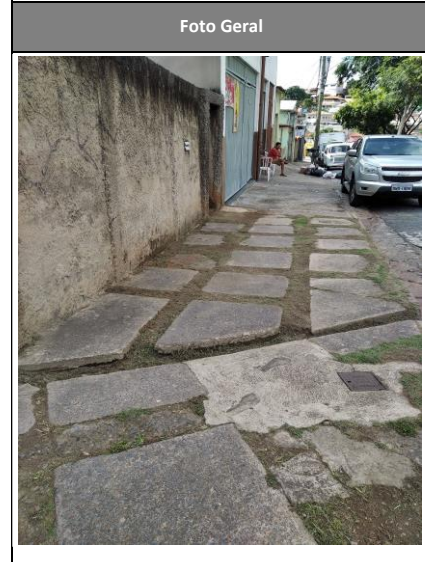
ID	Itens Avaliados	Respostas	Nota
P_1	O Mobiliário urbano está dentro da faixa de serviço de 70 cm ?	Sim	-
P_2	Qual a largura livre do Passeio ?	Acima de 1.50 m	10
P_3	Tipo de revestimento da calçada ?	Outro	0
P_4	Existência de Buracos ?	Poucos	5
P_5	Condições Gerais do Piso e meio-fio da calçada ?	Regular	5
P_6	Presença de desníveis ?	Nenhum	10
P_7	Tem rebaixamento de calçada para Pedestre ?	Não	10
P_8	Possui piso tátil ao longo da Calçada ?	Não	-
P_9	A calçada Possui Rebaixamento de Veículos correto ?	N.A	0
P_10	Existência de altura livre menor que 2,10 m ?	Não	-
P_11	O Passeio está no padrão da SMPU ?	Não	0
P_12	A testada possui prática de estacionamento sobre o passeio ?	Não	10
P_13	Existe algum dispositivo de Drenagem sobre a calçada ?	Sim	0
P_14	Existe PED em frente a testada ?	Não	-
P_15	Existe FTP em frente a testada ?	Não	-
P_16	Classificação geral da calçada pelo pesquisador.	Regular	5

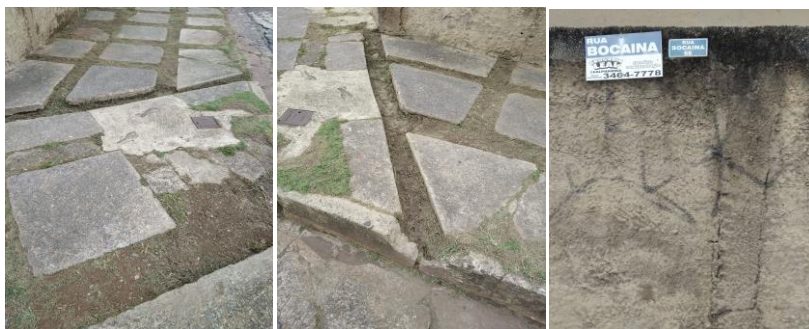
Fotos Complementares - Detalhes do Passeio

P_8_9	O piso tátil apresenta desenho com bom senso?	0	0
P_13_1	Dispositivo de Drenagem está devidamente instalado e bem conservado?	Não	0
P_13_2	Dispositivo de Drenagem oferece risco para caminamento seguro de pedestre?	Sim	0
