# Lote 4 - Rota: Raja Gabágia

**FRATAR**  
ENGENHARIA CONSULTIVA

Diagnóstico da Calçada	Qualidade do Serviço	
Endereço: Av. Álvares Cabral, 894	<b>72</b>	<b>B</b>
Data do Registro: 20/11/2019 18:18:30		
Num. Lote CTM: 10183100175

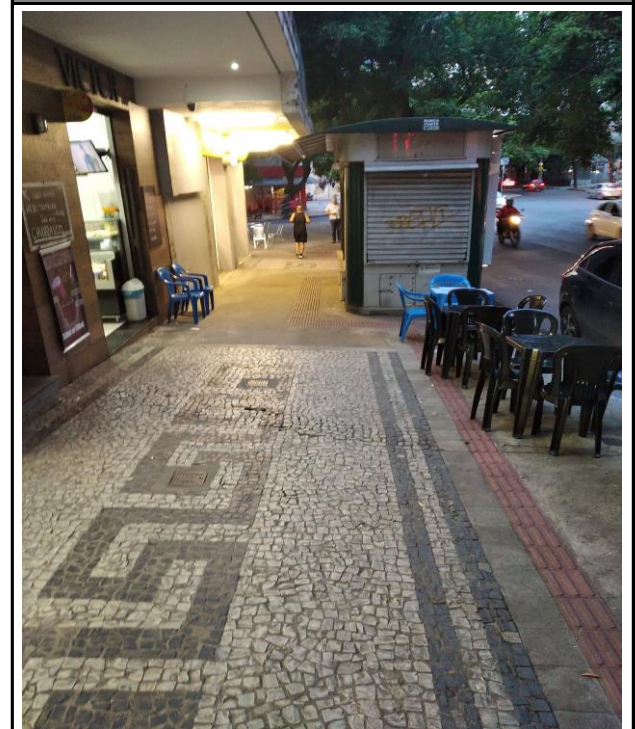
## Foto Geral

ID	Itens Avaliados	Respostas	Nota
P_1	O Mobiliário urbano está dentro da faixa de serviço de 70 cm ?	Sim	-
P_2	Qual a largura livre do Passeio ?	Acima de 1.50 m	10
P_3	Tipo de revestimento da calçada ?	Pedra Portuguesa	8
P_4	Existencia de Buracos ?	Poucos	5
P_5	Condições Gerais do Piso e meio-fio da calçada ?	Ótimo(a)	10
P_6	Presença de desniveis ?	Nenhum	10
P_7	Tem rebaixamento de calçada para Pedestre ?	Sim	9
P_8	Possui piso tátil ao longo da Calçada ?	Sim	-
P_9	A calçada Possui Rebaixamento de Veiculos correto ?	N.A	0
P_10	Existencia de altura livre menor que 2,10 m ?	Não	-
P_11	O Passeio está no padrao da SMPU ?	Não	0
P_12	A testada possui prática de estacionamento sobre o passeio ?	Não	10
P_13	Existe algum dispositivo de Drenagem sobre a calçada ?	Não	0
P_14	Existe PED em frente a testada ?	Não	-
P_15	Existe FTP em frente a testada ?	Sim	-
P_16	Classificação geral da calçada pelo pesquisador.	Ótimo(a)	10

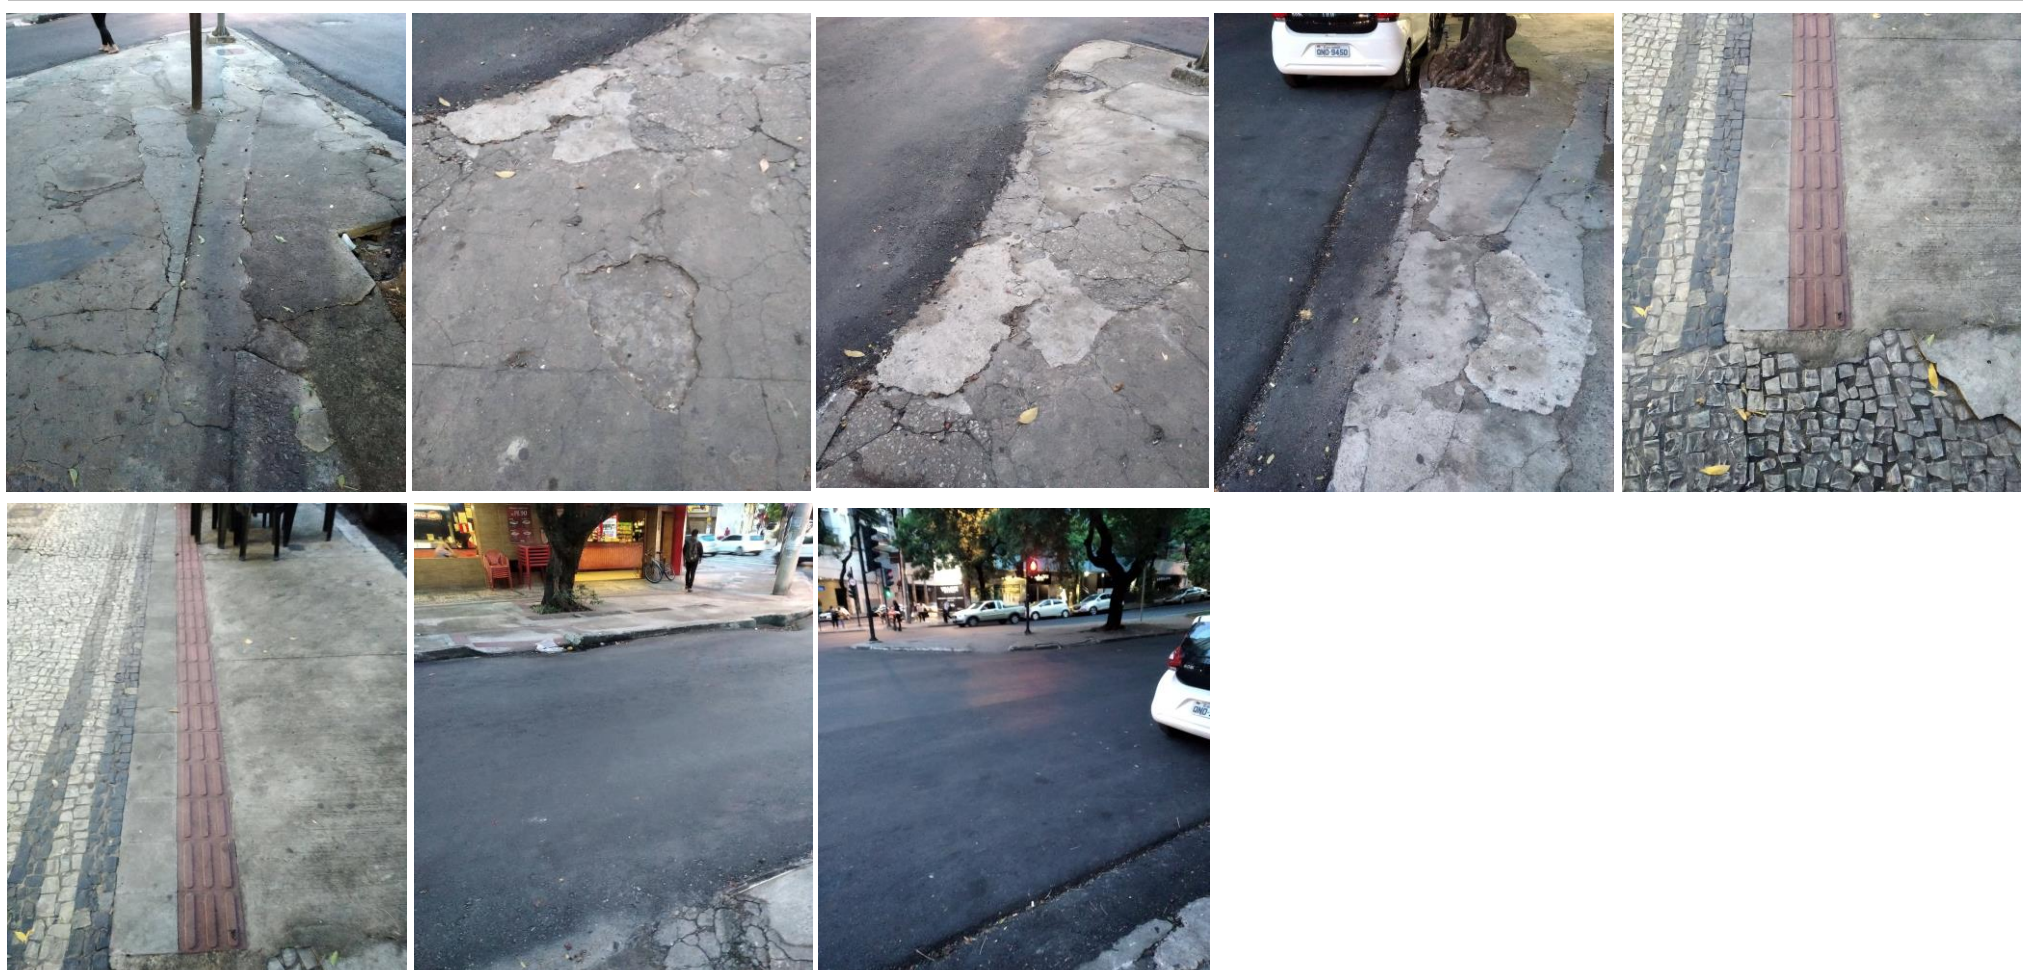
## Fotos Complementares - Detalhes do Passeio

ID	Itens Avaliados	Respostas	Nota
P_7_1	Qual tipo do Rebaixo ?	Outro	0
P_7_1_1	Se for do Tipo 1, Passeio possui largura livre de 1,2 m ?	0	0
P_7_1_2	Se for do Tipo 1, O rebaixo tem abas conforme a norma ?	0	-1
P_7_2	A rampa do rebaixo tem Inclinação da norma (8,33%) ?	Sim	0
P_7_3	O rebaixo possui piso tátil ?	Não tem nenhum	-1
P_7_3_1	O piso tátil de alerta e direcional do rebaixo está conforme a norma ?	0	-1
P_8_1	O piso tátil está no eixo da faixa livre ?	Não	0
P_8_2	Se tem uma leve mudança de direção está conforme a norma ?	Não	0
P_8_3	Se tem mudança de direção de 90º ou maior está conforme a norma ?	0	0
P_8_4	Se tem mudança de direção de três faixas direcionais está conforme a norma ?	0	0
P_8_5	Se tem mudança de direção de quatro faixas direcionais está conforme a norma?	0	0
P_8_6	Tem piso tátil em pontos de ônibus conforme a norma?	N.A	0
P_8_7	O piso tátil tem conexão com os lotes vizinhos?	Sim	0

P_8_8	O piso tátil está em boas condições aparentes?	Sim	0
P_8_9	O piso tátil apresenta desenho com bom senso?	Sim	0
P_13_1	Dispositivo de Drenagem está devidamente instalado e bem conservado?	0	0
P_13_2	Dispositivo de Drenagem oferece risco para caminhamento seguro de pedestre?	0	0
