Diagnóstico da Calçada	Qualidade do Serviço	
Endereço: Av. Olegário Maciel, 2181	<b>88</b>	<b>B</b>
Data do Registro: 05/11/2019 10:28:58		
Num. Lote CTM: 10058000240

Diagnóstico da Calçada	Qualidade do Serviço		Complemento do Diagnóstico
Endereço: Av. Olegário Maciel, 2181 Data do Registro: 05/11/2019 10:28:58 Num. Lote CTM: 10058000240	88	B

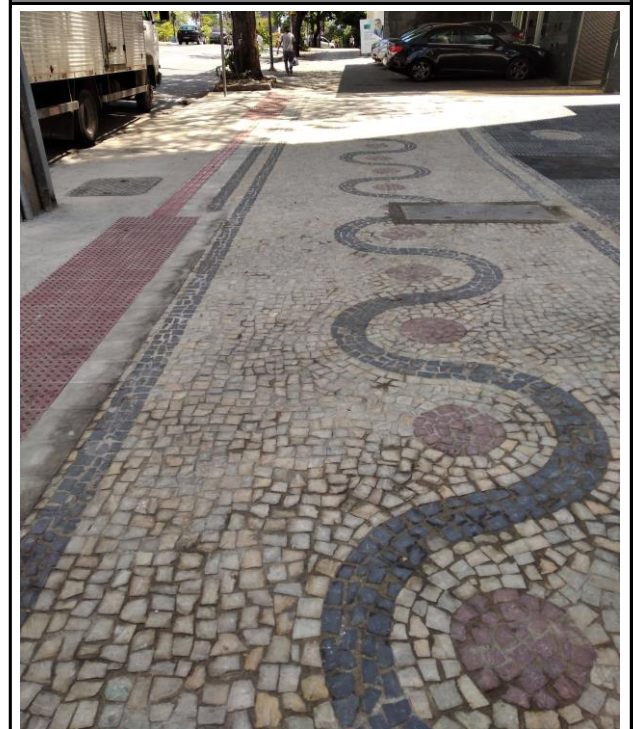
### Foto Geral

ID	Itens Avaliados	Respostas	Nota
P_1	O Mobiliário urbano está dentro da faixa de serviço de 70 cm ?	Sim	-
P_2	Qual a largura livre do Passeio ?	Acima de 1.50 m	10
P_3	Tipo de revestimento da calçada ?	Pedra Portuguesa	8
P_4	Existencia de Buracos ?	Nenhum	10
P_5	Condições Gerais do Piso e meio-fio da calçada ?	Ótimo(a)	10
P_6	Presença de desniveis ?	Nenhum	10
P_7	Tem rebaixamento de calçada para Pedestre ?	Não	10
P_8	Possui piso tátil ao longo da Calçada ?	Sim	-
P_9	A calçada Possui Rebaixamento de Veiculos correto ?	Sim	10
P_10	Existencia de altura livre menor que 2,10 m ?	Não	-
P_11	O Passeio está no padrao da SMPU ?	Não	0
P_12	A testada possui prática de estacionamento sobre o passeio ?	Não	10
P_13	Existe algum dispositivo de Drenagem sobre a calçada ?	Não	0
P_14	Existe PED em frente a testada ?	Não	-
P_15	Existe FTP em frente a testada ?	Não	-
P_16	Classificação geral da calçada pelo pesquisador.	Ótimo(a)	10
