Lote 4 - Rota: Contorno

FRATAR
ENGENHARIA CONSULTIVA

Diagnóstico da Calçada	Qualidade do Serviço	
Endereço: Av.Contorno, 11530	80	B
Data do Registro: 29/10/2019 11:41:13		
Num. Lote CTM: 10522400090

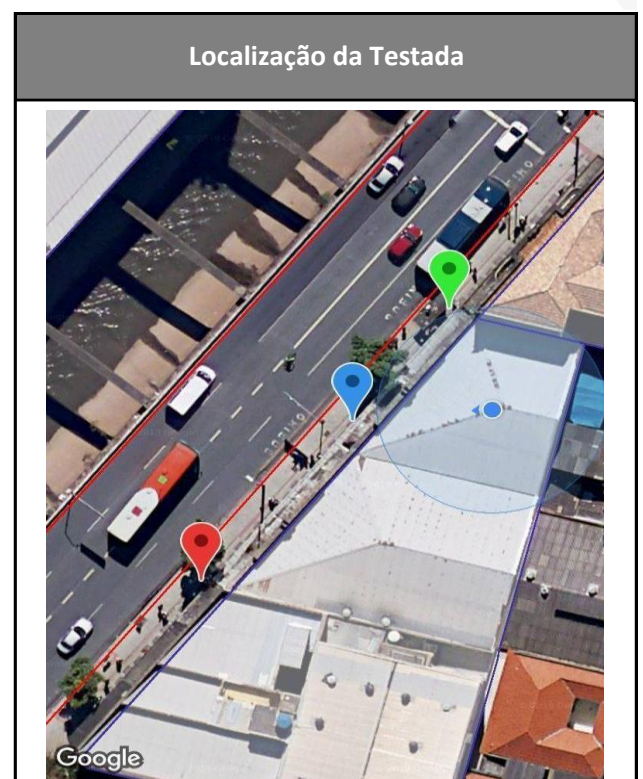
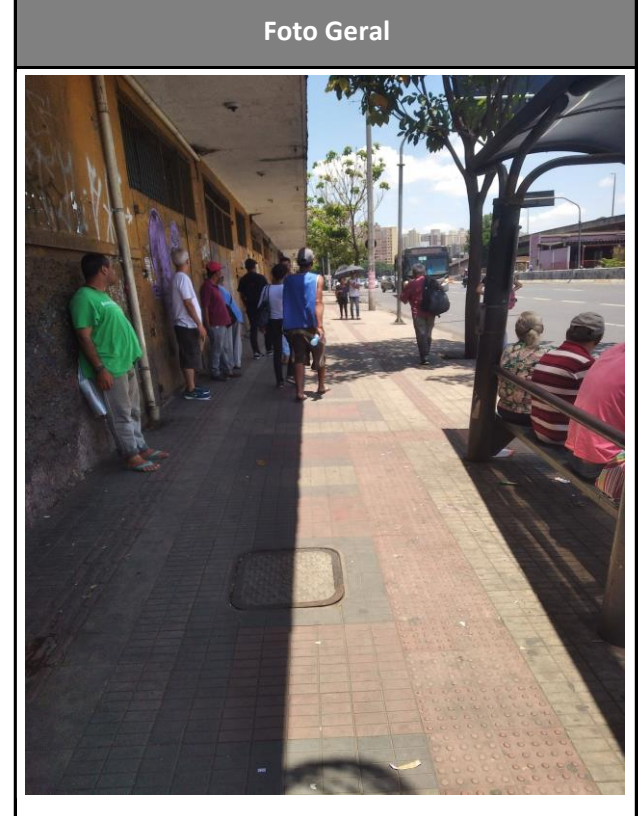
ID	Itens Avaliados	Respostas	Nota
P_1	O Mobiliário urbano está dentro da faixa de serviço de 70 cm ?	Sim	-
P_2	Qual a largura livre do Passeio ?	Acima de 1.50 m	10
P_3	Tipo de revestimento da calçada ?	Concreto	10
P_4	Existencia de Buracos ?	Nenhum	10
P_5	Condições Gerais do Piso e meio-fio da calçada ?	Ótimo(a)	10
P_6	Presença de desniveis ?	Nenhum	10
P_7	Tem rebaixamento de calçada para Pedestre ?	Não	10
P_8	Possui piso tátil ao longo da Calçada ?	Sim	-
P_9	A calçada Possui Rebaixamento de Veiculos correto ?	Não	0
P_10	Existencia de altura livre menor que 2,10 m ?	Não	-
P_11	O Passeio está no padrao da SMPU ?	Não	0
P_12	A testada possui prática de estacionamento sobre o passeio ?	Não	10
P_13	Existe algum dispositivo de Drenagem sobre a calçada ?	Não	0
P_14	Existe PED em frente a testada ?	Sim	-
P_15	Existe FTP em frente a testada ?	Não	-
P_16	Classificação geral da calçada pelo pesquisador.	Ótimo(a)	10
