Diagnóstico da Calçada	Qualidade do Serviço	
Endereço: Av. Álvares Cabral, 1741	63	C
Data do Registro: 20/11/2019 16:10:11		
Num. Lote CTM: 10046300540

Diagnóstico da Calçada	Qualidade do Serviço		Complemento do Diagnóstico
Endereço: Av. Álvares Cabral, 1741 Data do Registro: 20/11/2019 16:10:11 Num. Lote CTM: 10046300540	63	C

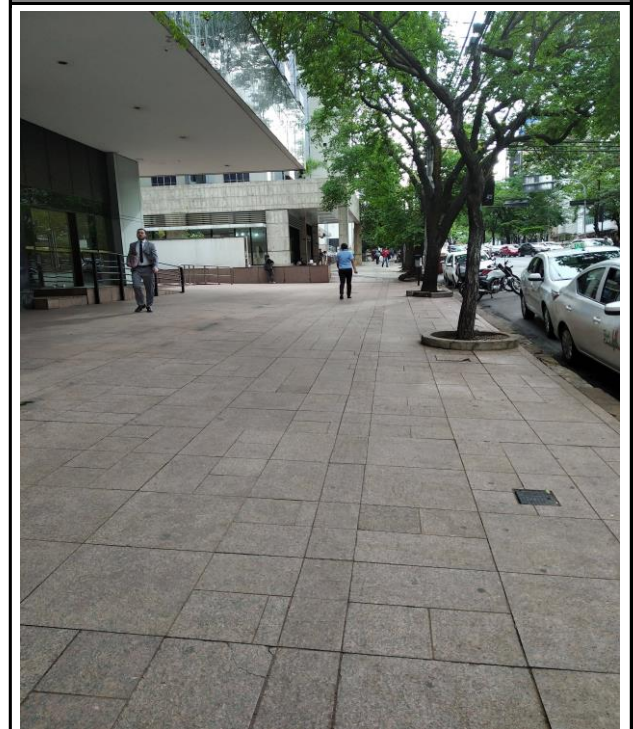
Foto Geral

ID	Itens Avaliados	Respostas	Nota
P_1	O Mobiliário urbano está dentro da faixa de serviço de 70 cm ?	Sim	-
P_2	Qual a largura livre do Passeio ?	Acima de 1.50 m	10
P_3	Tipo de revestimento da calçada ?	Outro	0
P_4	Existencia de Buracos ?	Nenhum	10
P_5	Condições Gerais do Piso e meio-fio da calçada ?	Ótimo(a)	10
P_6	Presença de desniveis ?	Médio	3
P_7	Tem rebaixamento de calçada para Pedestre ?	Não	10
P_8	Possui piso tátil ao longo da Calçada ?	Não	-
P_9	A calçada Possui Rebaixamento de Veiculos correto ?	N.A	0
P_10	Existencia de altura livre menor que 2,10 m ?	Não	-
P_11	O Passeio está no padrao da SMPU ?	Não	0
P_12	A testada possui prática de estacionamento sobre o passeio ?	Não	10
P_13	Existe algum dispositivo de Drenagem sobre a calçada ?	Não	0
P_14	Existe PED em frente a testada ?	Não	-
P_15	Existe FTP em frente a testada ?	Não	-
P_16	Classificação geral da calçada pelo pesquisador.	Ótimo(a)	10
