# Lote 1 - Rota: Padre Pedro Pinto

Diagnóstico da Calçada	Qualidade do Serviço	
Endereço: Rua Padre Pedro Pinto, s/nº	35	D
Data do Registro: 21/11/2019 09:50:54		
Num. Lote CTM: 210578700170

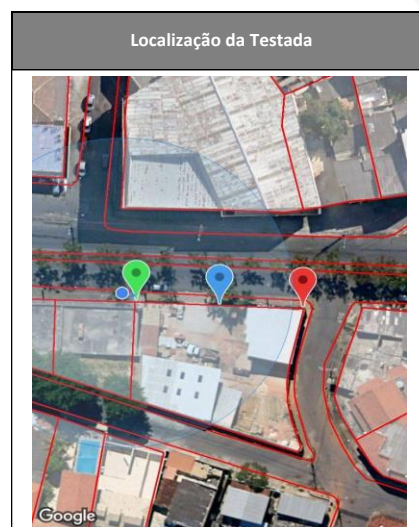
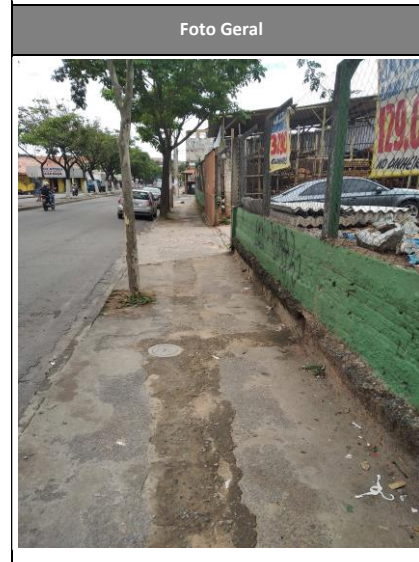
ID	Itens Avaliados	Respostas	Nota
P_1	O Mobiliário urbano está dentro da faixa de serviço de 70 cm ?	Sim	-
P_2	Qual a largura livre do Passeio ?	Acima de 1.50 m	10
P_3	Tipo de revestimento da calçada ?	Concreto	10
P_4	Existência de Buracos ?	Poucos	5
P_5	Condições Gerais do Piso e meio-fio da calçada ?	Péssimo	0
P_6	Presença de desníveis ?	Severo	0
P_7	Tem rebaixamento de calçada para Pedestre ?	Não, mas deveria ter.	0
P_8	Possui piso tátil ao longo da Calçada ?	Não	-
P_9	A calçada Possui Rebaixamento de Veículos correto ?	Não	0
P_10	Existência de altura livre menor que 2,10 m ?	Não	-
P_11	O Passeio está no padrão da SMPU ?	Não	0
P_12	A testada possui prática de estacionamento sobre o passeio ?	Não	10
P_13	Existe algum dispositivo de Drenagem sobre a calçada ?	Não	0
P_14	Existe PED em frente a testada ?	Não	-
P_15	Existe FTP em frente a testada ?	Não	-
P_16	Classificação geral da calçada pelo pesquisador.	Ruim	0
