Diagnóstico da Calçada	Qualidade do Serviço	
Endereço: Av. Brigadeiro Eduardo Gomes, 2470	90	B
Data do Registro: 13/11/2019 16:25:04		
Num. Lote CTM: 130629200325

Lote 1 - Rota: Noroeste

FRATAR
ENGENHARIA CONSULTIVA

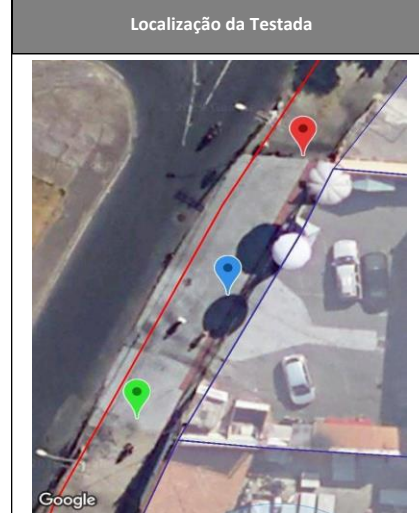
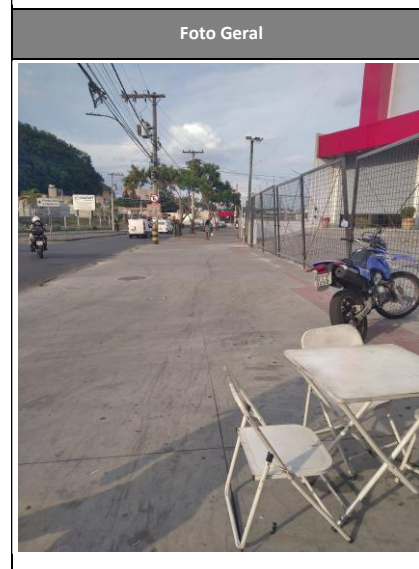
ID	Itens Avaliados	Respostas	Nota
P_1	O Mobiliário urbano está dentro da faixa de serviço de 70 cm ?	Sim	-
P_2	Qual a largura livre do Passeio ?	Acima de 1.50 m	10
P_3	Tipo de revestimento da calçada ?	Concreto	10
P_4	Existência de Buracos ?	Nenhum	10
P_5	Condições Gerais do Piso e meio-fio da calçada ?	Ótimo(a)	10
P_6	Presença de desníveis ?	Nenhum	10
P_7	Tem rebaixamento de calçada para Pedestre ?	Não	10
P_8	Possui piso tátil ao longo da Calçada ?	Sim	-
P_9	A calçada Possui Rebaixamento de Veículos correto ?	Sim	10
P_10	Existência de altura livre menor que 2,10 m ?	Não	-
P_11	O Passeio está no padrão da SMPU ?	Não	0
P_12	A testada possui prática de estacionamento sobre o passeio ?	Não	10
P_13	Existe algum dispositivo de Drenagem sobre a calçada ?	Não	0
P_14	Existe PED em frente a testada ?	Não	-
P_15	Existe FTP em frente a testada ?	Não	-
P_16	Classificação geral da calçada pelo pesquisador.	Ótimo(a)	10
