Diagnóstico da Calçada	Qualidade do Serviço	
Endereço: Av. Abílio Machado, 439	<b>55</b>	<b>C</b>
Data do Registro: 11/11/2019 13:45:59		
Num. Lote CTM: 130066100310

# Lote 1 - Rota: Noroeste

**FRATAR**  
ENGENHARIA CONSULTIVA

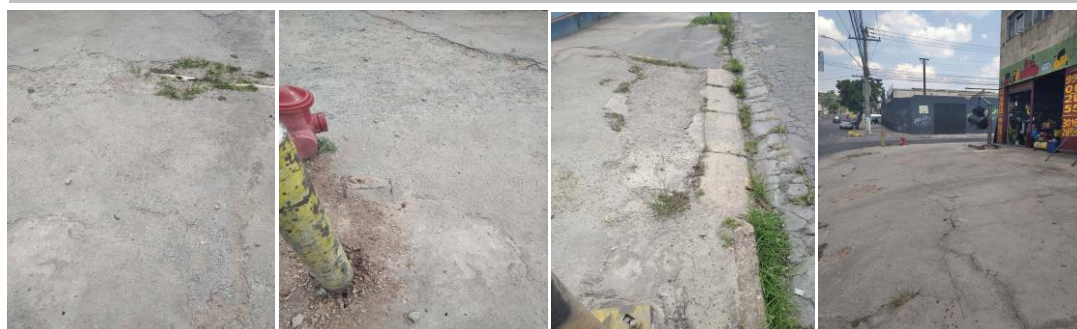
ID	Itens Avaliados	Respostas	Nota
P_1	O Mobiliário urbano está dentro da faixa de serviço de 70 cm ?	Sim	-
P_2	Qual a largura livre do Passeio ?	Acima de 1.50 m	10
P_3	Tipo de revestimento da calçada ?	Concreto	10
P_4	Existência de Buracos ?	Poucos	5
P_5	Condições Gerais do Piso e meio-fio da calçada ?	Péssimo	0
P_6	Presença de desníveis ?	Nenhum	10
P_7	Tem rebaixamento de calçada para Pedestre ?	Não	10
P_8	Possui piso tátil ao longo da Calçada ?	Não	-
P_9	A calçada Possui Rebaixamento de Veículos correto ?	Não	0
P_10	Existência de altura livre menor que 2,10 m ?	Não	-
P_11	O Passeio está no padrão da SMPU ?	Não	0
P_12	A testada possui prática de estacionamento sobre o passeio ?	Não	10
P_13	Existe algum dispositivo de Drenagem sobre a calçada ?	Não	0
P_14	Existe PED em frente a testada ?	Não	-
P_15	Existe FTP em frente a testada ?	Não	-
P_16	Classificação geral da calçada pelo pesquisador.	Ruim	0
