Diagnóstico da Calçada	Qualidade do Serviço	
Endereço: Av. Brigadeiro Eduardo Gomes, 787	62	C
Data do Registro: 26/11/2019 14:50:57		
Num. Lote CTM: 130103000245

# Lote 1 - Rota: Noroeste

**FRATAR**  
ENGENHARIA CONSULTIVA

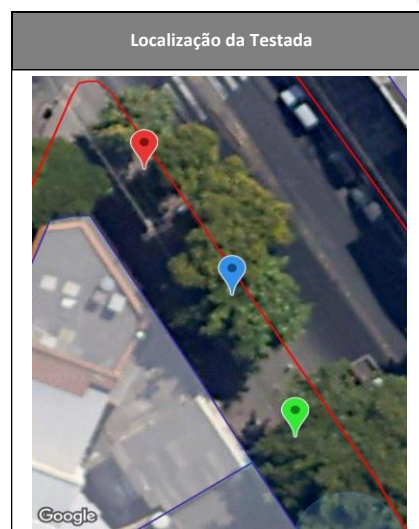
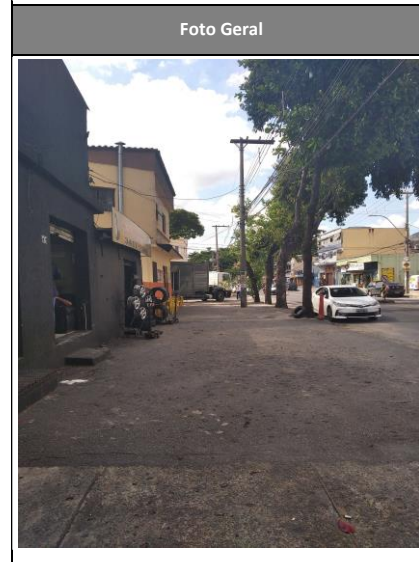
ID	Itens Avaliados	Respostas	Nota
P_1	O Mobiliário urbano está dentro da faixa de serviço de 70 cm ?	Sim	-
P_2	Qual a largura livre do Passeio ?	Acima de 1.50 m	10
P_3	Tipo de revestimento da calçada ?	Concreto	10
P_4	Existência de Buracos ?	Poucos	5
P_5	Condições Gerais do Piso e meio-fio da calçada ?	Regular	5
P_6	Presença de desníveis ?	Nenhum	10
P_7	Tem rebaixamento de calçada para Pedestre ?	Sim	7
P_8	Possui piso tátil ao longo da Calçada ?	Não	-
P_9	A calçada Possui Rebaixamento de Veículos correto ?	Não	0
P_10	Existência de altura livre menor que 2,10 m ?	Não	-
P_11	O Passeio está no padrão da SMPU ?	Não	0
P_12	A testada possui prática de estacionamento sobre o passeio ?	Não	10
P_13	Existe algum dispositivo de Drenagem sobre a calçada ?	Não	0
P_14	Existe PED em frente a testada ?	Não	-
P_15	Existe FTP em frente a testada ?	Sim	-
P_16	Classificação geral da calçada pelo pesquisador.	Regular	5
