Diagnóstico da Calçada	Qualidade do Serviço	
Endereço: Av.Contorno, s/nº	49	D
Data do Registro: 29/10/2019 11:56:57		
Num. Lote CTM: 10472600270

Lote 4 - Rota: Contorno

FRATAR
ENGENHARIA CONSULTIVA

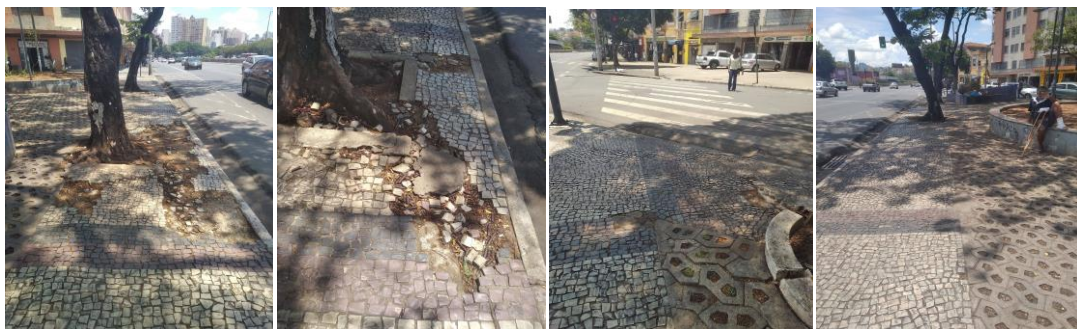
Fotos Complementares - Detalhes do Passeio

ID	Itens Avaliados	Respostas	Nota
P_1	O Mobiliário urbano está dentro da faixa de serviço de 70 cm ?	Não	-
P_2	Qual a largura livre do Passeio ?	Entre 1.20 m e 1.50 m	6
P_3	Tipo de revestimento da calçada ?	Pedra Portuguesa	8
P_4	Existência de Buracos ?	Poucos	5
P_5	Condições Gerais do Piso e meio-fio da calçada ?	Regular	5
P_6	Presença de desníveis ?	Nenhum	10
P_7	Tem rebaixamento de calçada para Pedestre ?	Não, mas deveria ter.	0
P_8	Possui piso tátil ao longo da Calçada ?	Não	-
P_9	A calçada Possui Rebaixamento de Veículos correto ?	N.A	0
P_10	Existência de altura livre menor que 2,10 m ?	Não	-
P_11	O Passeio está no padrão da SMPU ?	Não	0
P_12	A testada possui prática de estacionamento sobre o passeio ?	Não	10
P_13	Existe algum dispositivo de Drenagem sobre a calçada ?	Não	0
P_14	Existe PED em frente a testada ?	Não	-
P_15	Existe FTP em frente a testada ?	Não	-
P_16	Classificação geral da calçada pelo pesquisador.	Regular	5
