Diagnóstico da Calçada	Qualidade do Serviço	
Endereço: Av. João Pinheiro, 141	65	C
Data do Registro: 30/10/2019 11:22:53		
Num. Lote CTM: 10280600190

Diagnóstico da Calçada	Qualidade do Serviço		Complemento do Diagnóstico
Endereço: Av. João Pinheiro, 141 Data do Registro: 30/10/2019 11:22:53 Num. Lote CTM: 10280600190	65	C

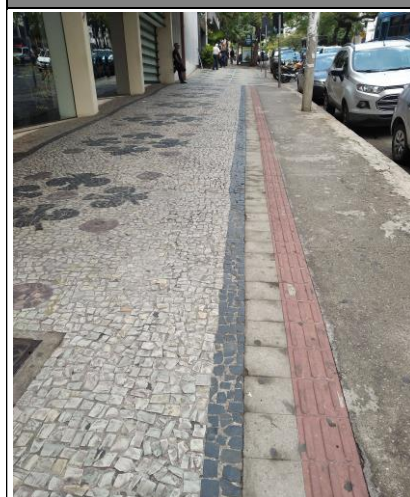
Foto Geral

ID	Itens Avaliados	Respostas	Nota
P_1	O Mobiliário urbano está dentro da faixa de serviço de 70 cm ?	Sim	-
P_2	Qual a largura livre do Passeio ?	Acima de 1.50 m	10
P_3	Tipo de revestimento da calçada ?	Pedra Portuguesa	8
P_4	Existência de Buracos ?	Nenhum	5
P_5	Condições Gerais do Piso e meio-fio da calçada ?	Regular	5
P_6	Presença de desníveis ?	Leve	10
P_7	Tem rebaixamento de calçada para Pedestre ?	Não	8
P_8	Possui piso tátil ao longo da Calçada ?	Sim	-
P_9	A calçada Possui Rebaixamento de Veículos correto ?	N.A	10
P_10	Existência de altura livre menor que 2,10 m ?	Não	-
P_11	O Passeio está no padrão da SMPU ?	Não	0
P_12	A testada possui prática de estacionamento sobre o passeio ?	Não	10
P_13	Existe algum dispositivo de Drenagem sobre a calçada ?	Não	0
P_14	Existe PED em frente a testada ?	Não	-
P_15	Existe FTP em frente a testada ?	Não	-
P_16	Classificação geral da calçada pelo pesquisador.	Regular	5
