# Lote 4 - Rota: Contorno

Diagnóstico da Calçada	Qualidade do Serviço	
Endereço: Av.Contorno, 8897	<b>35</b>	<b>D</b>
Data do Registro: 29/10/2019 14:37:53		
Num. Lote CTM: 90029100280

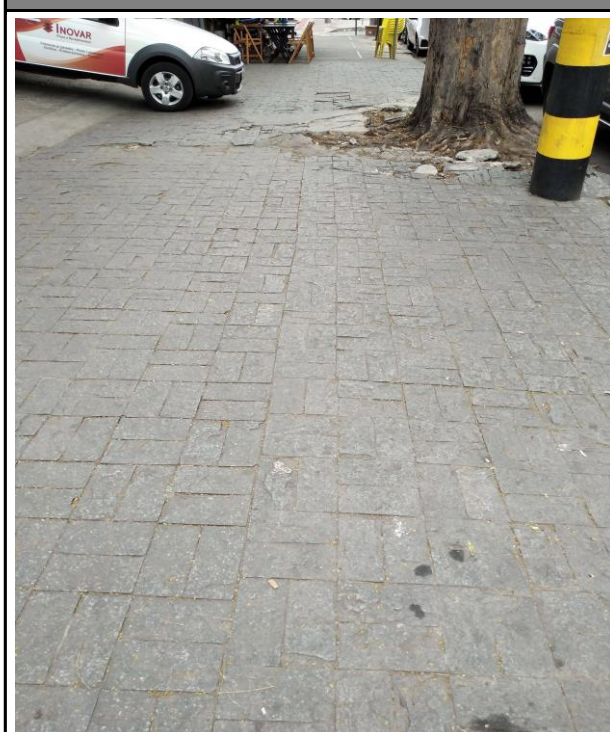
## Foto Geral

ID	Itens Avaliados	Respostas	Nota
P_1	O Mobiliário urbano está dentro da faixa de serviço de 70 cm ?	Sim	-
P_2	Qual a largura livre do Passeio ?	Acima de 1.50 m	10
P_3	Tipo de revestimento da calçada ?	Outro	0
P_4	Existencia de Buracos ?	Poucos	5
P_5	Condições Gerais do Piso e meio-fio da calçada ?	Péssimo	0
P_6	Presença de desniveis ?	Nenhum	10
P_7	Tem rebaixamento de calçada para Pedestre ?	Não	10
P_8	Possui piso tátil ao longo da Calçada ?	Não	-
P_9	A calçada Possui Rebaixamento de Veiculos correto ?	Não	0
P_10	Existencia de altura livre menor que 2,10 m ?	Não	-
P_11	O Passeio está no padrao da SMPU ?	Não	0
P_12	A testada possui prática de estacionamento sobre o passeio ?	Sim	0
P_13	Existe algum dispositivo de Drenagem sobre a calçada ?	Não	0
P_14	Existe PED em frente a testada ?	Não	-
P_15	Existe FTP em frente a testada ?	Não	-
P_16	Classificação geral da calçada pelo pesquisador.	Ruim	0
