Diagnóstico da Calçada	Qualidade do Serviço	
Endereço: Rua Curitiba, 500	75	B
Data do Registro: 12/11/2019 12:33:07		
#N/D

Diagnóstico da Calçada	Qualidade do Serviço		Complemento do Diagnóstico
Endereço: Rua Curitiba, 500 Data do Registro: 12/11/2019 12:33:07 #N/D	75	B

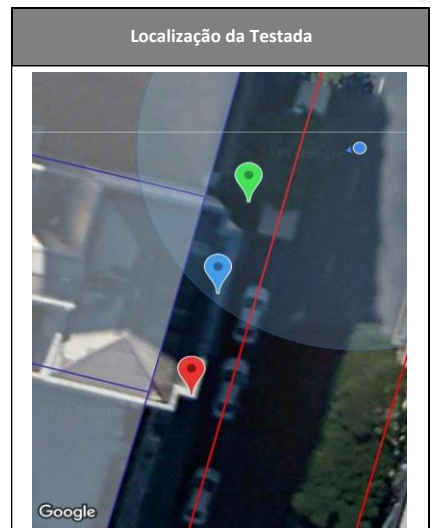
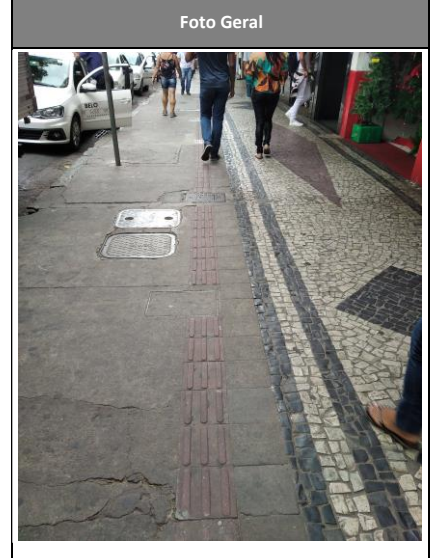
ID	Itens Avaliados	Respostas	Nota
P_1	O Mobiliário urbano está dentro da faixa de serviço de 70 cm ?	Sim	-
P_2	Qual a largura livre do Passeio ?	Acima de 1.50 m	10
P_3	Tipo de revestimento da calçada ?	Pedra Portuguesa	8
P_4	Existência de Buracos ?	Nenhum	10
P_5	Condições Gerais do Piso e meio-fio da calçada ?	Ótimo(a)	10
P_6	Presença de desníveis ?	Leve	7
P_7	Tem rebaixamento de calçada para Pedestre ?	Não	10
P_8	Possui piso tátil ao longo da Calçada ?	Sim	-
P_9	A calçada Possui Rebaixamento de Veículos correto ?	N.A	0
P_10	Existência de altura livre menor que 2,10 m ?	Não	-
P_11	O Passeio está no padrão da SMPU ?	Não	0
P_12	A testada possui prática de estacionamento sobre o passeio ?	Não	10
P_13	Existe algum dispositivo de Drenagem sobre a calçada ?	Não	0
P_14	Existe PED em frente a testada ?	Não	-
P_15	Existe FTP em frente a testada ?	Não	-
P_16	Classificação geral da calçada pelo pesquisador.	Ótimo(a)	10
