Lote 4 - Rota: Raja Gabágia

FRATAR
ENGENHARIA CONSULTIVA

Diagnóstico da Calçada	Qualidade do Serviço	
Endereço: Av. Raja Gabaglia, s/nº	35	D
Data do Registro: 11/11/2019 11:01:29		
Num. Lote CTM: 101412100640

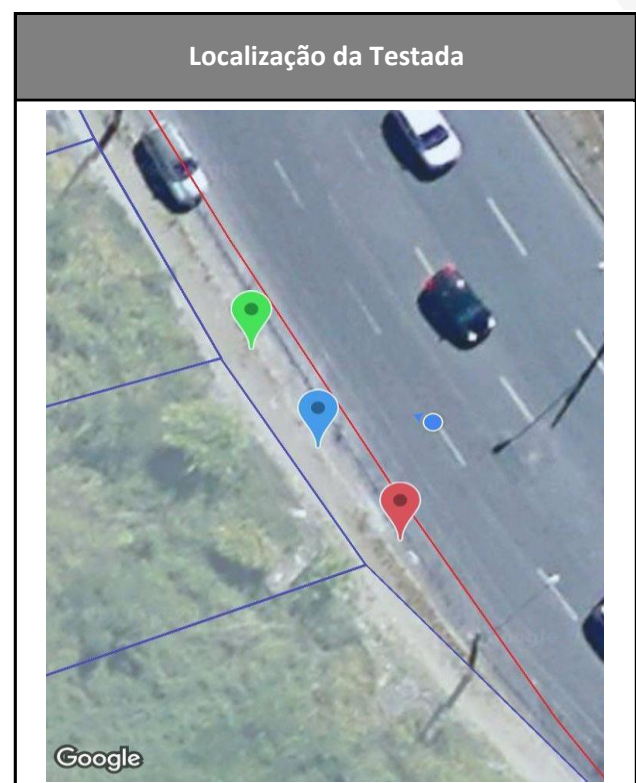
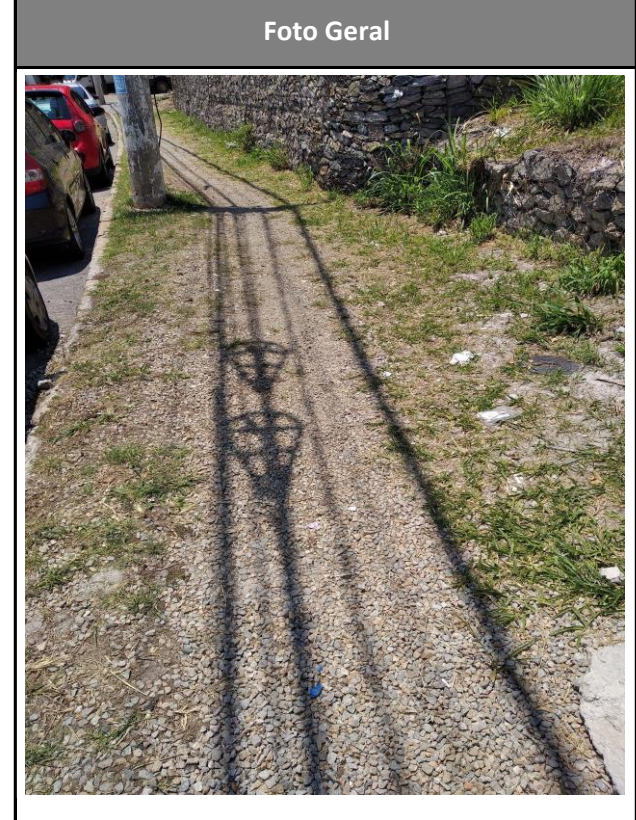
ID	Itens Avaliados	Respostas	Nota
P_1	O Mobiliário urbano está dentro da faixa de serviço de 70 cm ?	Sim	-
P_2	Qual a largura livre do Passeio ?	Acima de 1.50 m	10
P_3	Tipo de revestimento da calçada ?	Terra	-10
P_4	Existência de Buracos ?	Poucos	5
P_5	Condições Gerais do Piso e meio-fio da calçada ?	Péssimo	0
P_6	Presença de desniveis ?	Nenhum	10
P_7	Tem rebaixamento de calçada para Pedestre ?	Não	10
P_8	Possui piso tátil ao longo da Calçada ?	Não	-
P_9	A calçada Possui Rebaixamento de Veículos correto ?	N.A	0
P_10	Existência de altura livre menor que 2,10 m ?	Não	-
P_11	O Passeio está no padrão da SMPU ?	Não	0
P_12	A testada possui prática de estacionamento sobre o passeio ?	Não	10
P_13	Existe algum dispositivo de Drenagem sobre a calçada ?	Não	0
P_14	Existe PED em frente a testada ?	Não	-
P_15	Existe FTP em frente a testada ?	Não	-
P_16	Classificação geral da calçada pelo pesquisador.	Ruim	0
