Diagnóstico da Calçada	Qualidade do Serviço	
Endereço: Av. Afonso Pena, s/nº	74	B
Data do Registro: 02/11/2019 10:07:55		
Num. Lote CTM: 80295000150

Diagnóstico da Calçada	Qualidade do Serviço		Complemento do Diagnóstico
Endereço: Av. Afonso Pena, s/nº Data do Registro: 02/11/2019 10:07:55 Num. Lote CTM: 80295000150	74	B

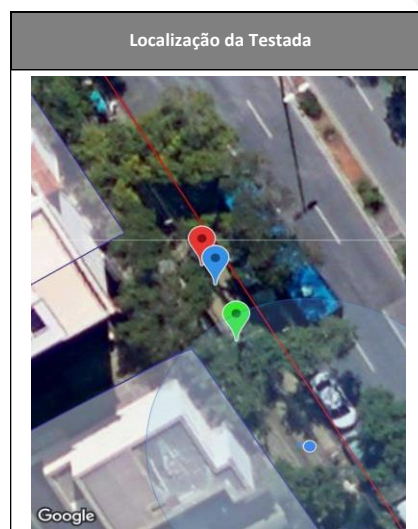
ID	Itens Avaliados	Respostas	Nota
P_1	O Mobiliário urbano está dentro da faixa de serviço de 70 cm ?	Sim	-
P_2	Qual a largura livre do Passeio ?	Entre 1.20 m e 1.50 m	6
P_3	Tipo de revestimento da calçada ?	Pedra Portuguesa	8
P_4	Existência de Buracos ?	Nenhum	10
P_5	Condições Gerais do Piso e meio-fio da calçada ?	Ótimo(a)	10
P_6	Presença de desníveis ?	Nenhum	10
P_7	Tem rebaixamento de calçada para Pedestre ?	Não	10
P_8	Possui piso tátil ao longo da Calçada ?	Não	-
P_9	A calçada Possui Rebaixamento de Veículos correto ?	N.A	0
P_10	Existência de altura livre menor que 2,10 m ?	Não	-
P_11	O Passeio está no padrão da SMPU ?	Não	0
P_12	A testada possui prática de estacionamento sobre o passeio ?	Não	10
P_13	Existe algum dispositivo de Drenagem sobre a calçada ?	Não	0
P_14	Existe PED em frente a testada ?	Não	-
P_15	Existe FTP em frente a testada ?	Não	-
P_16	Classificação geral da calçada pelo pesquisador.	Ótimo(a)	10
