| Diagnóstico da Calçada | Qualidade do Serviço | |
| Endereço: Rua São Paulo, s/nº | <b>47</b> | <b>D</b> |
| Num. Lote CTM: 10247100265 | | |

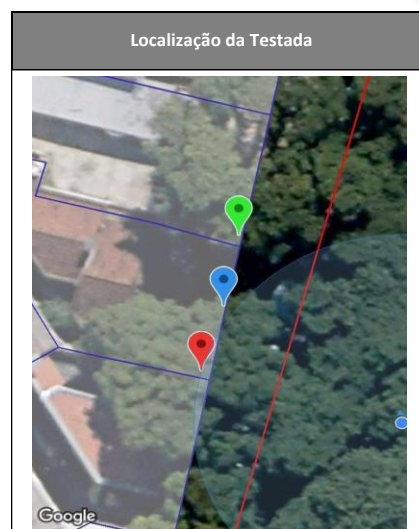
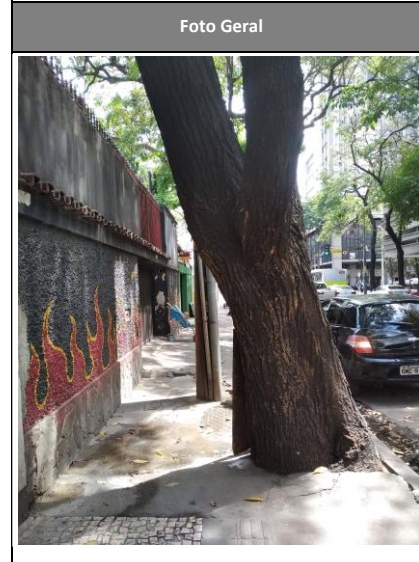
| ID | Itens Avaliados | Respostas | Nota |
|---|--|---|---|
| P_5 | Condições Gerais do Piso e meio-fio da calçada ? | Péssimo | 0 |
| P_6 | Presença de desníveis ? | Médio | 3 |
| P_9 | A calçada Possui Rebaixamento de Veículos correto ? | Não | 0 |
| P_11 | O Passeio está no padrão da SMPU ? | Não | 0 |
| P_16 | Classificação geral da calçada pelo pesquisador. | Ruim | 0 |
