Diagnóstico da Calçada	Qualidade do Serviço	
Endereço: Av. Cristovão Colombo, 1061	68	C
Data do Registro: 02/11/2019 12:49:58		
Num. Lote CTM: 10035000340

Diagnóstico da Calçada	Qualidade do Serviço		Complemento do Diagnóstico
Endereço: Av. Cristovão Colombo, 1061 Data do Registro: 02/11/2019 12:49:58 Num. Lote CTM: 10035000340	68	C

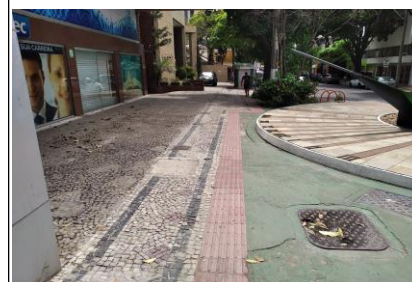
Foto Geral

ID	Itens Avaliados	Respostas	Nota
P_1	O Mobiliário urbano está dentro da faixa de serviço de 70 cm ?	Sim	-
P_2	Qual a largura livre do Passeio ?	Acima de 1.50 m	10
P_3	Tipo de revestimento da calçada ?	Pedra Portuguesa	8
P_4	Existência de Buracos ?	Nenhum	5
P_5	Condições Gerais do Piso e meio-fio da calçada ?	Regular	5
P_6	Presença de desníveis ?	Nenhum	10
P_7	Tem rebaixamento de calçada para Pedestre ?	Não	7
P_8	Possui piso tátil ao longo da Calçada ?	Sim	-
P_9	A calçada Possui Rebaixamento de Veículos correto ?	Não	0
P_10	Existência de altura livre menor que 2,10 m ?	Não	-
P_11	O Passeio está no padrão da SMPU ?	Não	0
P_12	A testada possui prática de estacionamento sobre o passeio ?	Não	10
P_13	Existe algum dispositivo de Drenagem sobre a calçada ?	Não	0
P_14	Existe PED em frente a testada ?	Não	-
P_15	Existe FTP em frente a testada ?	Não	-
P_16	Classificação geral da calçada pelo pesquisador.	Regular	0
