# Lote 1 - Rota: Padre Pedro Pinto

Diagnóstico da Calçada	Qualidade do Serviço	
Endereço: Rua Padre Pedro Pinto, 600 Data do Registro: 22/11/2019 10:42:06 Num. Lote CTM: 190102400030	72	B

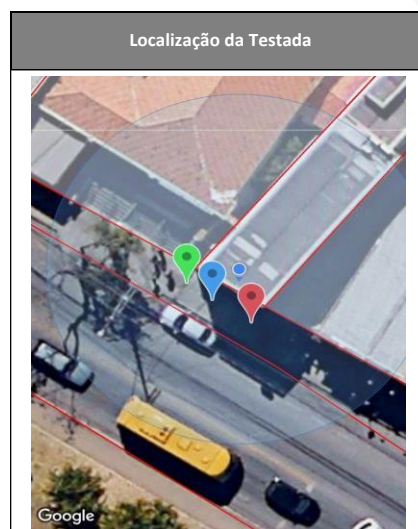
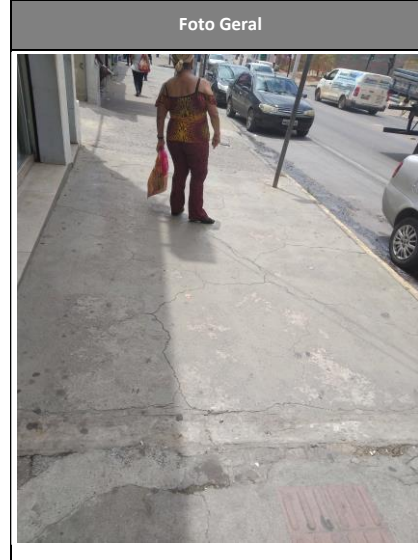
ID	Itens Avaliados	Respostas	Nota
P_1	O Mobiliário urbano está dentro da faixa de serviço de 70 cm ?	Sim	-
P_2	Qual a largura livre do Passeio ?	Acima de 1.50 m	10
P_3	Tipo de revestimento da calçada ?	Concreto	10
P_4	Existência de Buracos ?	Nenhum	10
P_5	Condições Gerais do Piso e meio-fio da calçada ?	Ótimo(a)	10
P_6	Presença de desníveis ?	Leve	7
P_7	Tem rebaixamento de calçada para Pedestre ?	Não	10
P_8	Possui piso tátil ao longo da Calçada ?	Não	-
P_9	A calçada Possui Rebaixamento de Veículos correto ?	N.A	0
P_10	Existência de altura livre menor que 2,10 m ?	Não	-
P_11	O Passeio está no padrão da SMPU ?	Não	0
P_12	A testada possui prática de estacionamento sobre o passeio ?	Não	10
P_13	Existe algum dispositivo de Drenagem sobre a calçada ?	Não	0
P_14	Existe PED em frente a testada ?	Não	-
P_15	Existe FTP em frente a testada ?	Não	-
P_16	Classificação geral da calçada pelo pesquisador.	Regular	5
