Diagnóstico da Calçada	Qualidade do Serviço	
Endereço: Av. Nossa Sra. Do Carmo, 1165	41	D
Data do Registro: 12/11/2019 13:31:56		
Num. Lote CTM: 80216500130

Diagnóstico da Calçada	Qualidade do Serviço		Complemento do Diagnóstico
Endereço: Av. Nossa Sra. Do Carmo, 1165 Data do Registro: 12/11/2019 13:31:56 Num. Lote CTM: 80216500130	41	D

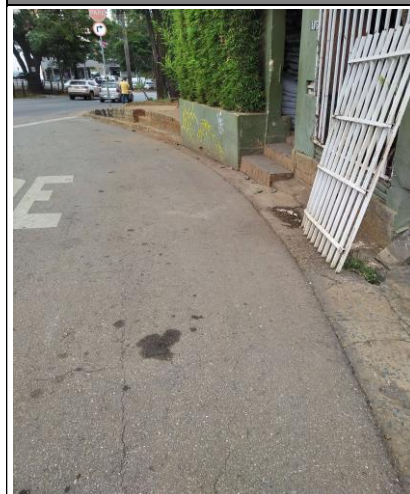
Foto Geral

ID	Itens Avaliados	Respostas	Nota
P_1	O Mobiliário urbano está dentro da faixa de serviço de 70 cm ?	Não	-
P_2	Qual a largura livre do Passeio ?	Abaixo 0.80 m	10
P_3	Tipo de revestimento da calçada ?	Outro	8
P_4	Existência de Buracos ?	Nenhum	5
P_5	Condições Gerais do Piso e meio-fio da calçada ?	Péssimo	5
P_6	Presença de desníveis ?	Nenhum	10
P_7	Tem rebaixamento de calçada para Pedestre ?	Não	8
P_8	Possui piso tátil ao longo da Calçada ?	Não	-
P_9	A calçada Possui Rebaixamento de Veículos correto ?	N.A	0
P_10	Existência de altura livre menor que 2,10 m ?	Não	-
P_11	O Passeio está no padrão da SMPU ?	N.A	0
P_12	A testada possui prática de estacionamento sobre o passeio ?	Não	0
P_13	Existe algum dispositivo de Drenagem sobre a calçada ?	Não	0
P_14	Existe PED em frente a testada ?	Não	-
P_15	Existe FTP em frente a testada ?	Não	-
P_16	Classificação geral da calçada pelo pesquisador.	Ruim	5
