Lote 1 - Rota: Noroeste

FRATAR
ENGENHARIA CONSULTIVA

Diagnóstico da Calçada	Qualidade do Serviço	
Endereço: Av. Brigadeiro Eduardo Gomes, 1639	60	C
Data do Registro: 26/11/2019 16:15:06		
Num. Lote CTM: 130515800395

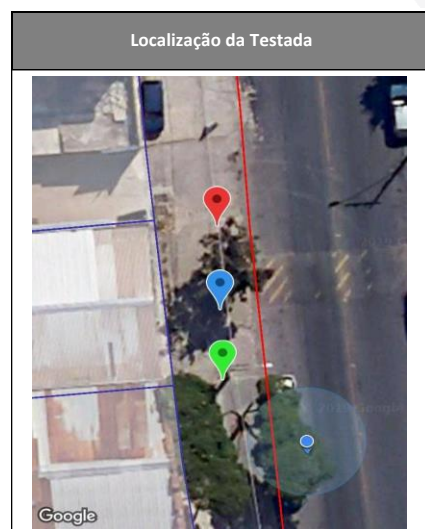
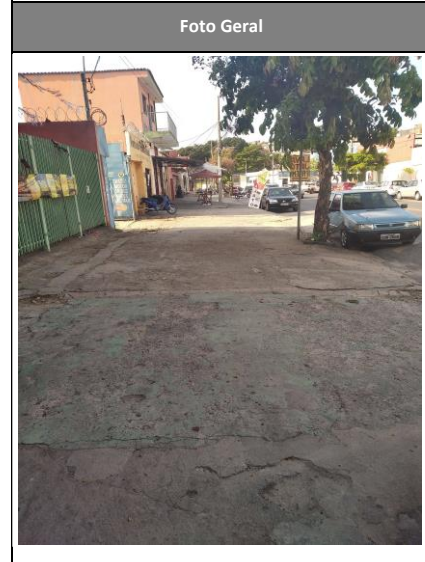
ID	Itens Avaliados	Respostas	Nota
P_1	O Mobiliário urbano está dentro da faixa de serviço de 70 cm ?	Sim	-
P_2	Qual a largura livre do Passeio ?	Acima de 1.50 m	10
P_3	Tipo de revestimento da calçada ?	Concreto	10
P_4	Existência de Buracos ?	Poucos	5
P_5	Condições Gerais do Piso e meio-fio da calçada ?	Regular	5
P_6	Presença de desníveis ?	Nenhum	10
P_7	Tem rebaixamento de calçada para Pedestre ?	Não	10
P_8	Possui piso tátil ao longo da Calçada ?	Não	-
P_9	A calçada Possui Rebaixamento de Veículos correto ?	Não	0
P_10	Existência de altura livre menor que 2,10 m ?	Não	-
P_11	O Passeio está no padrão da SMPU ?	Não	0
P_12	A testada possui prática de estacionamento sobre o passeio ?	Não	10
P_13	Existe algum dispositivo de Drenagem sobre a calçada ?	Não	0
P_14	Existe PED em frente a testada ?	Não	-
P_15	Existe FTP em frente a testada ?	Não	-
P_16	Classificação geral da calçada pelo pesquisador.	Ruim	0
