Diagnóstico da Calçada	Qualidade do Serviço	
Endereço: Av. Álvares Cabral, 970 Data do Registro: 20/11/2019 18:09:50 Num. Lote CTM: 10183100120	80	B

Diagnóstico da Calçada	Qualidade do Serviço		Complemento do Diagnóstico
Endereço: Av. Álvares Cabral, 970 Data do Registro: 20/11/2019 18:09:50 Num. Lote CTM: 10183100120	80	B

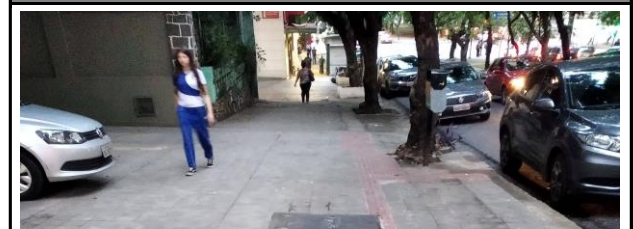
Foto Geral

ID	Itens Avaliados	Respostas	Nota
P_1	O Mobiliário urbano está dentro da faixa de serviço de 70 cm ?	Não	-
P_2	Qual a largura livre do Passeio ?	Acima de 1.50 m	10
P_3	Tipo de revestimento da calçada ?	Ladrilho Hidráulico	10
P_4	Existencia de Buracos ?	Nenhum	10
P_5	Condições Gerais do Piso e meio-fio da calçada ?	Ótimo(a)	10
P_6	Presença de desniveis ?	Nenhum	10
P_7	Tem rebaixamento de calçada para Pedestre ?	Não	10
P_8	Possui piso tátil ao longo da Calçada ?	Sim	-
P_9	A calçada Possui Rebaixamento de Veiculos correto ?	Não	0
P_10	Existencia de altura livre menor que 2,10 m ?	Não	-
P_11	O Passeio está no padrao da SMPU ?	Não	0
P_12	A testada possui prática de estacionamento sobre o passeio ?	Não	10
P_13	Existe algum dispositivo de Drenagem sobre a calçada ?	Não	0
P_14	Existe PED em frente a testada ?	Não	-
P_15	Existe FTP em frente a testada ?	Não	-
P_16	Classificação geral da calçada pelo pesquisador.	Ótimo(a)	10
