Diagnóstico da Calçada	Qualidade do Serviço	
Endereço: Av. Nossa Sra. Do Carmo, s/nº	74	B
Data do Registro: 12/11/2019 12:23:35		
Num. Lote CTM: 80427400055

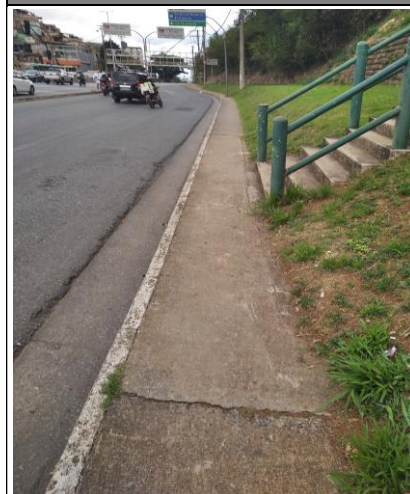
Foto Geral

ID	Itens Avaliados	Respostas	Nota
P_1	O Mobiliário urbano está dentro da faixa de serviço de 70 cm ?	Não	-
P_2	Qual a largura livre do Passeio ?	Entre 0.80 m e 1.20 m	4
P_3	Tipo de revestimento da calçada ?	Concreto	10
P_4	Existência de Buracos ?	Nenhum	10
P_5	Condições Gerais do Piso e meio-fio da calçada ?	Ótimo(a)	10
P_6	Presença de desníveis ?	Nenhum	10
P_7	Tem rebaixamento de calçada para Pedestre ?	Não	10
P_8	Possui piso tátil ao longo da Calçada ?	Não	-
P_9	A calçada Possui Rebaixamento de Veículos correto ?	N.A	0
P_10	Existência de altura livre menor que 2,10 m ?	Não	-
P_11	O Passeio está no padrão da SMPU ?	Não	0
P_12	A testada possui prática de estacionamento sobre o passeio ?	Não	0
P_13	Existe algum dispositivo de Drenagem sobre a calçada ?	Não	0
P_14	Existe PED em frente a testada ?	Não	-
P_15	Existe FTP em frente a testada ?	Não	-
P_16	Classificação geral da calçada pelo pesquisador.	Ótimo(a)	5
