Lote 3 - Rota: Augusto de Lima

FRATAR
ENGENHARIA CONSULTIVA

Diagnóstico da Calçada	Qualidade do Serviço	
Endereço: Av. Augusto de Lima, 2010	52	C
Data do Registro: 07/11/2019 09:01:40		
Num. Lote CTM: 10368900115

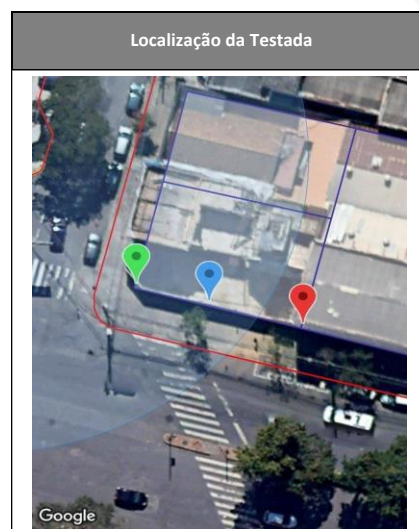
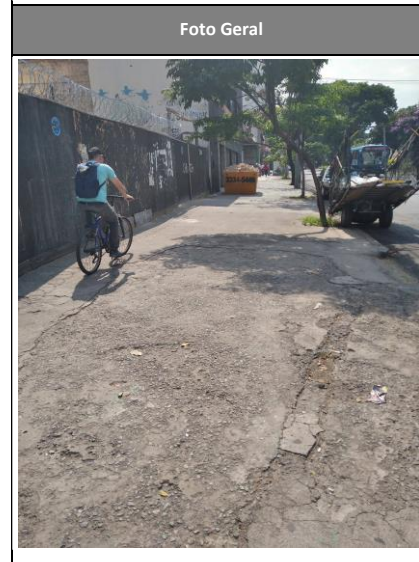
ID	Itens Avaliados	Respostas	Nota
P_1	O Mobiliário urbano está dentro da faixa de serviço de 70 cm ?	Sim	-
P_2	Qual a largura livre do Passeio ?	Acima de 1.50 m	10
P_3	Tipo de revestimento da calçada ?	Concreto	10
P_4	Existência de Buracos ?	Poucos	5
P_5	Condições Gerais do Piso e meio-fio da calçada ?	Péssimo	0
P_6	Presença de desníveis ?	Nenhum	10
P_7	Tem rebaixamento de calçada para Pedestre ?	Sim	7
P_8	Possui piso tátil ao longo da Calçada ?	Não	-
P_9	A calçada Possui Rebaixamento de Veículos correto ?	N.A	0
P_10	Existência de altura livre menor que 2,10 m ?	Não	-
P_11	O Passeio está no padrão da SMPU ?	Não	0
P_12	A testada possui prática de estacionamento sobre o passeio ?	Não	10
P_13	Existe algum dispositivo de Drenagem sobre a calçada ?	Não	0
P_14	Existe PED em frente a testada ?	Não	-
P_15	Existe FTP em frente a testada ?	Sim	-
P_16	Classificação geral da calçada pelo pesquisador.	Ruim	0

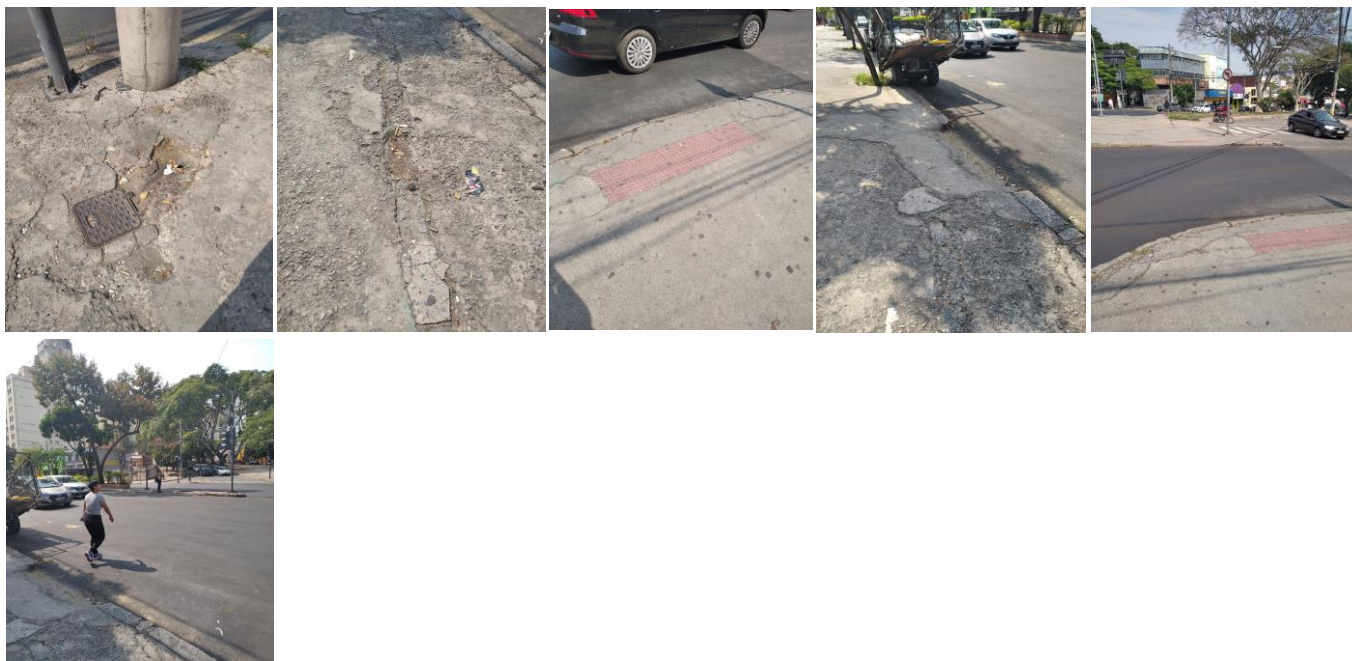
Fotos Complementares - Detalhes do Passeio

ID	Itens Avaliados	Respostas	Nota
P_7_1	Qual tipo do Rebaixo ?	Rebaixo Tipo 1 (trapézio)	0
P_7_1_1	Se for do Tipo 1, Passeio possui largura livre de 1,2 m ?	Sim	0
P_7_1_2	Se for do Tipo 1, O rebaixo tem abas conforme a norma ?	Não	0
P_7_2	A rampa do rebaixo tem Inclinação da norma (8,33%) ?	Sim	0
P_7_3	O rebaixo possui piso tátil ?	Tem só piso de alerta	0
P_7_3_1	O piso tátil de alerta e direcional do rebaixo está conforme a norma ?	Não	0
P_8_1	O piso tátil está no eixo da faixa livre ?	0	0
P_8_2	Se tem uma leve mudança de direção está conforme a norma ?	0	0
P_8_3	Se tem mudança de direção de 90º ou maior está conforme a norma ?	0	0
P_8_4	Se tem mudança de direção de três faixas direcionais está conforme a norma ?	0	0
P_8_5	Se tem mudança de direção de quatro faixas direcionais está conforme a norma?	0	0
P_8_6	Tem piso tátil em pontos de ônibus conforme a norma?	0	0
P_8_7	O piso tátil tem conexão com os lotes vizinhos?	0	0

P_8_8	O piso tátil está em boas condições aparentes?	0	0
P_8_9	O piso tátil apresenta desenho com bom senso?	0	0
P_13_1	Dispositivo de Drenagem está devidamente instalado e bem conservado?	0	0
P_13_2	Dispositivo de Drenagem oferece risco para caminhada segura de pedestre?	0	0
