Lote 1 - Rota: Noroeste

Diagnóstico da Calçada	Qualidade do Serviço	
Endereço: Av. Abílio Machado, 756	57	C
Data do Registro: 08/11/2019 10:39:00		
Num. Lote CTM: 130458700190

Diagnóstico da Calçada	Qualidade do Serviço		Complemento do Diagnóstico
Endereço: Av. Abílio Machado, 756 Data do Registro: 08/11/2019 10:39:00 Num. Lote CTM: 130458700190	57	C

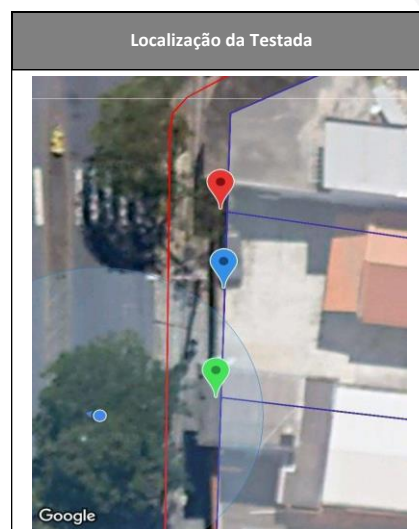
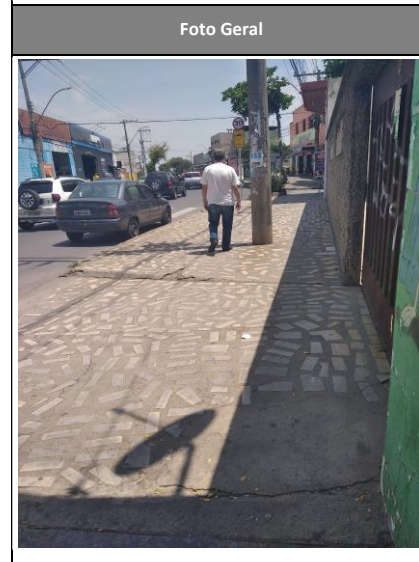
ID	Itens Avaliados	Respostas	Nota
P_1	O Mobiliário urbano está dentro da faixa de serviço de 70 cm ?	Não	-
P_2	Qual a largura livre do Passeio ?	Acima de 1.50 m	10
P_3	Tipo de revestimento da calçada ?	Outro	0
P_4	Existência de Buracos ?	Poucos	5
P_5	Condições Gerais do Piso e meio-fio da calçada ?	Regular	5
P_6	Presença de desníveis ?	Leve	7
P_7	Tem rebaixamento de calçada para Pedestre ?	Não	10
P_8	Possui piso tátil ao longo da Calçada ?	Não	-
P_9	A calçada Possui Rebaixamento de Veículos correto ?	Não	0
P_10	Existência de altura livre menor que 2,10 m ?	Sim	-
P_11	O Passeio está no padrão da SMPU ?	Não	0
P_12	A testada possui prática de estacionamento sobre o passeio ?	Não	10
P_13	Existe algum dispositivo de Drenagem sobre a calçada ?	Não	0
P_14	Existe PED em frente a testada ?	Não	-
P_15	Existe FTP em frente a testada ?	Sim	-
P_16	Classificação geral da calçada pelo pesquisador.	Regular	5
