Lote 1 - Rota: Noroeste

FRATAR
ENGENHARIA CONSULTIVA

Diagnóstico da Calçada	Qualidade do Serviço	
Endereço: Av. Abílio Machado, 559	70	C
Data do Registro: 11/11/2019 14:00:00		
Num. Lote CTM: 130064600375

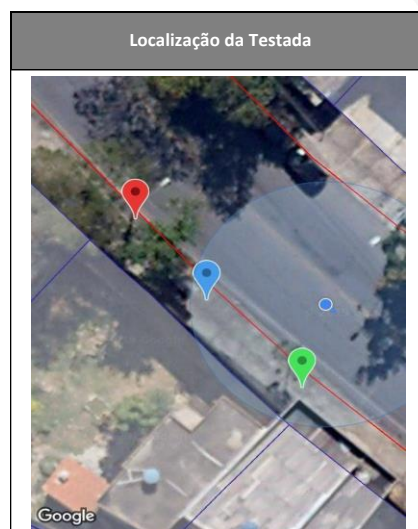
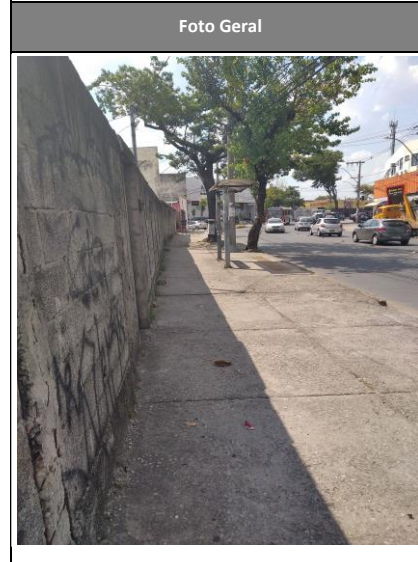
ID	Itens Avaliados	Respostas	Nota
P_1	O Mobiliário urbano está dentro da faixa de serviço de 70 cm ?	Sim	-
P_2	Qual a largura livre do Passeio ?	Acima de 1.50 m	10
P_3	Tipo de revestimento da calçada ?	Concreto	10
P_4	Existência de Buracos ?	Poucos	5
P_5	Condições Gerais do Piso e meio-fio da calçada ?	Regular	5
P_6	Presença de desníveis ?	Nenhum	10
P_7	Tem rebaixamento de calçada para Pedestre ?	Não	10
P_8	Possui piso tátil ao longo da Calçada ?	Não	-
P_9	A calçada Possui Rebaixamento de Veículos correto ?	Sim	10
P_10	Existência de altura livre menor que 2,10 m ?	Não	-
P_11	O Passeio está no padrão da SMPU ?	Não	0
P_12	A testada possui prática de estacionamento sobre o passeio ?	Não	10
P_13	Existe algum dispositivo de Drenagem sobre a calçada ?	Não	0
P_14	Existe PED em frente a testada ?	Sim	-
P_15	Existe FTP em frente a testada ?	Não	-
P_16	Classificação geral da calçada pelo pesquisador.	Ruim	0
