Lote 4 - Rota: Raja Gabáglia

FRATAR
ENGENHARIA CONSULTIVA

Diagnóstico da Calçada	Qualidade do Serviço	
Endereço: Av. Álvares Cabral, 1334	50	D
Data do Registro: 20/11/2019 17:29:27		
Num. Lote CTM: 10115000015

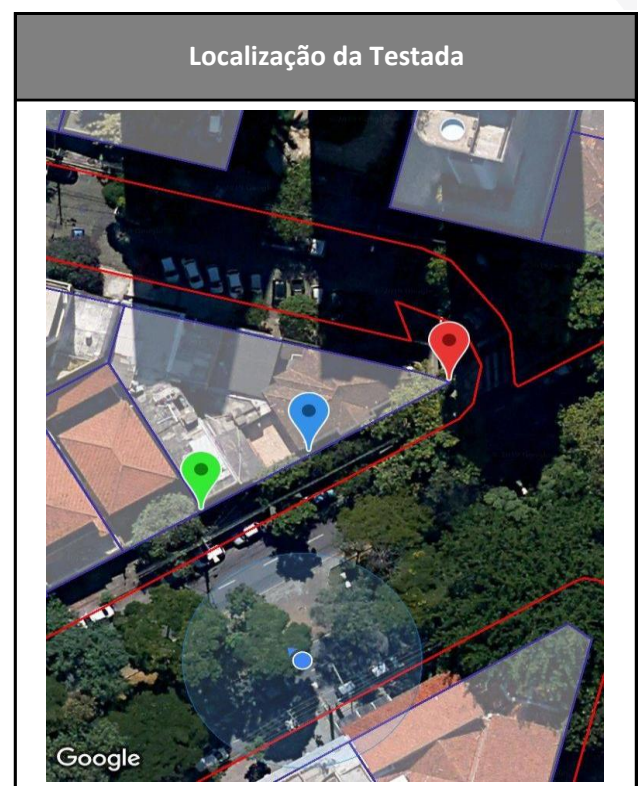
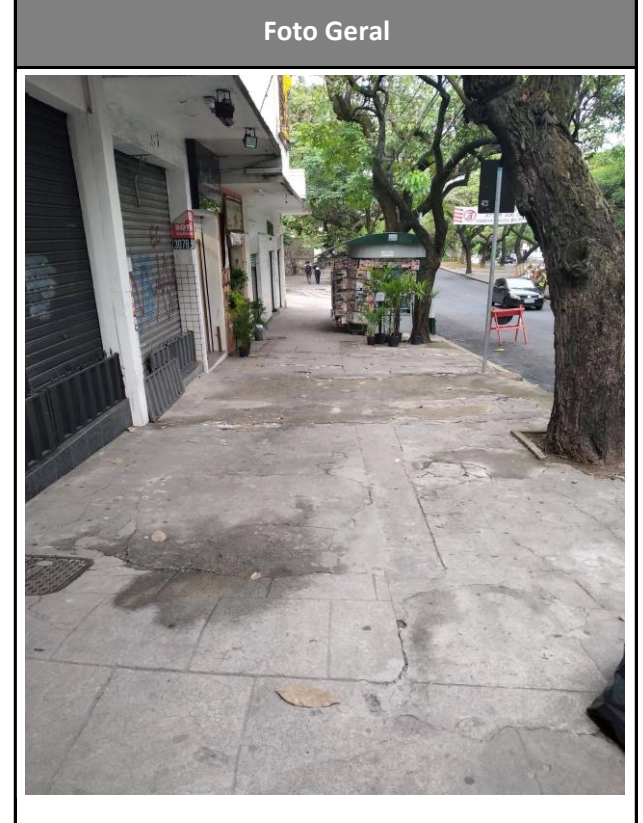
ID	Itens Avaliados	Respostas	Nota
P_1	O Mobiliário urbano está dentro da faixa de serviço de 70 cm ?	Sim	-
P_2	Qual a largura livre do Passeio ?	Acima de 1.50 m	10
P_3	Tipo de revestimento da calçada ?	Concreto	10
P_4	Existencia de Buracos ?	Poucos	5
P_5	Condições Gerais do Piso e meio-fio da calçada ?	Péssimo	0
P_6	Presença de desniveis ?	Leve	7
P_7	Tem rebaixamento de calçada para Pedestre ?	Sim	8
P_8	Possui piso tátil ao longo da Calçada ?	Não	-
P_9	A calçada Possui Rebaixamento de Veiculos correto ?	Não	0
P_10	Existencia de altura livre menor que 2,10 m ?	Não	-
P_11	O Passeio está no padrao da SMPU ?	Não	0
P_12	A testada possui prática de estacionamento sobre o passeio ?	Não	10
P_13	Existe algum dispositivo de Drenagem sobre a calçada ?	Não	0
P_14	Existe PED em frente a testada ?	Não	-
P_15	Existe FTP em frente a testada ?	Sim	-
P_16	Classificação geral da calçada pelo pesquisador.	Ruim	0

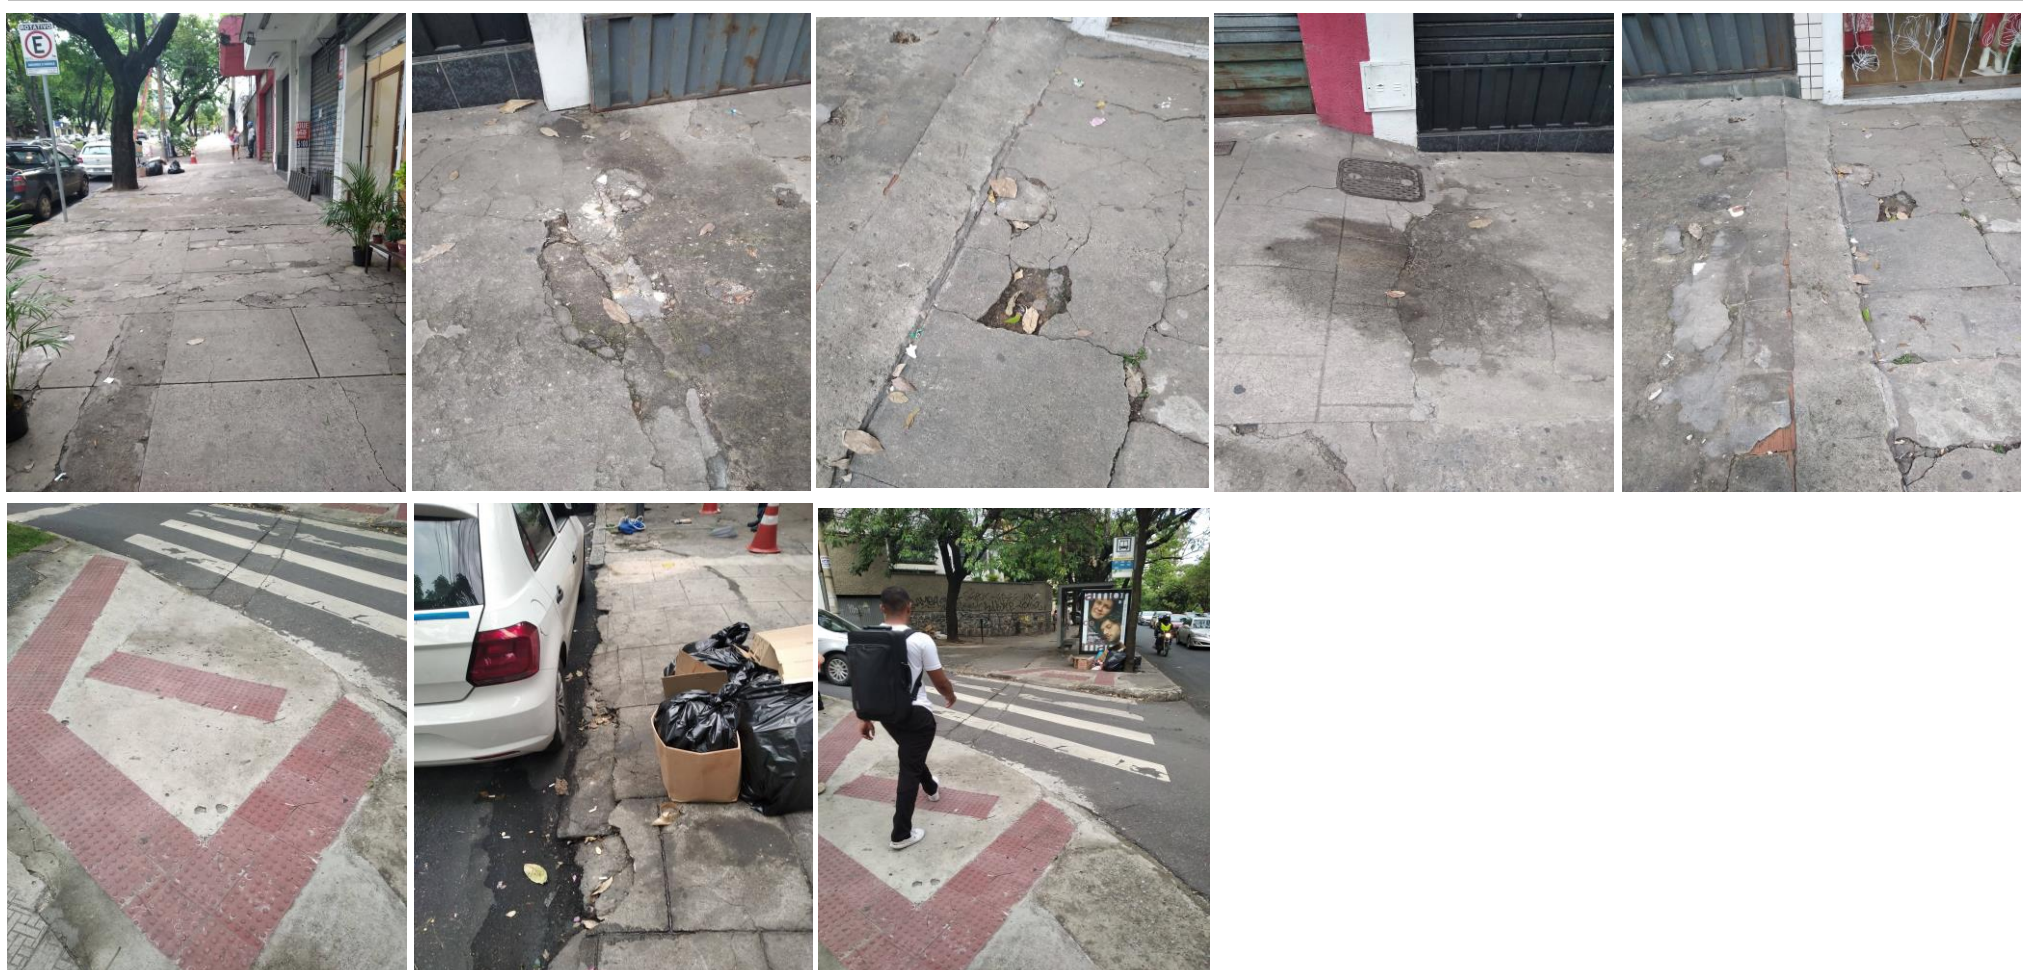
Fotos Complementares - Detalhes do Passeio

ID	Itens Avaliados	Respostas	Nota
P_7_1	Qual tipo do Rebaixo ?	Rebaixo Tipo 1 (trapézio)	0
P_7_1_1	Se for do Tipo 1, Passeio possui largura livre de 1,2 m ?	Sim	0
P_7_1_2	Se for do Tipo 1, O rebaixo tem abas conforme a norma ?	Não	-1
P_7_2	A rampa do rebaixo tem Inclinação da norma (8,33%) ?	Sim	0
P_7_3	O rebaixo possui piso tátil ?	Tem só piso de alerta	-1
P_7_3_1	O piso tátil de alerta e direcional do rebaixo está conforme a norma ?	Sim	-1
P_8_1	O piso tátil está no eixo da faixa livre ?	0	0
P_8_2	Se tem uma leve mudança de direção está conforme a norma ?	0	0
P_8_3	Se tem mudança de direção de 90º ou maior está conforme a norma ?	0	0
P_8_4	Se tem mudança de direção de três faixas direcionais está conforme a norma ?	0	0
P_8_5	Se tem mudança de direção de quatro faixas direcionais está conforme a norma?	0	0
P_8_6	Tem piso tátil em pontos de ônibus conforme a norma?	0	0
P_8_7	O piso tátil tem conexão com os lotes vizinhos?	0	0

P_8_8	O piso tátil está em boas condições aparentes?	0	0
P_8_9	O piso tátil apresenta desenho com bom senso?	0	0
P_13_1	Dispositivo de Drenagem está devidamente instalado e bem conservado?	0	0
P_13_2	Dispositivo de Drenagem oferece risco para caminhamento seguro de pedestre?	0	0
