Diagnóstico da Calçada	Qualidade do Serviço	
Endereço: Rua São Paulo, 994	60	C
Data do Registro: 08/11/2019 11:21:59		
Num. Lote CTM: 10386500005

Diagnóstico da Calçada	Qualidade do Serviço		Complemento do Diagnóstico
Endereço: Rua São Paulo, 994 Data do Registro: 08/11/2019 11:21:59 Num. Lote CTM: 10386500005	60	C

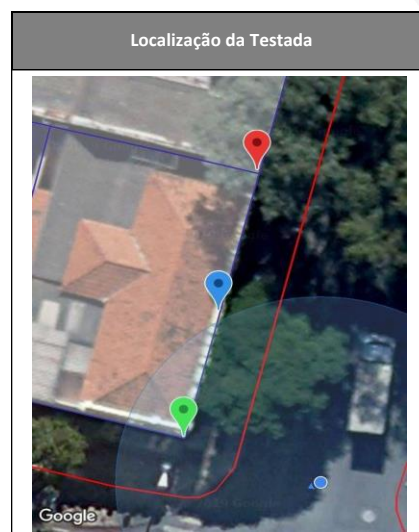
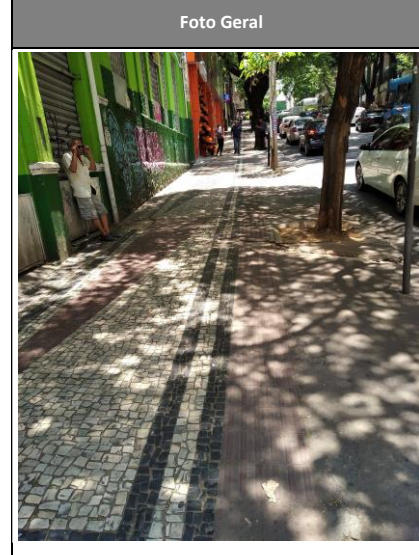
ID	Itens Avaliados	Respostas	Nota
P_1	O Mobiliário urbano está dentro da faixa de serviço de 70 cm ?	Sim	-
P_2	Qual a largura livre do Passeio ?	Acima de 1.50 m	10
P_3	Tipo de revestimento da caçada ?	Pedra Portuguesa	8
P_4	Existencia de Buracos ?	Poucos	5
P_5	Condições Gerais do Piso e meio-fio da calçada ?	Regular	5
P_6	Presença de desníveis ?	Nenhum	10
P_7	Tem rebaixamento de calçada para Pedestre ?	Sim	7
P_8	Possui piso tátil ao longo da Calçada ?	Sim	-
P_9	A calçada Possui Rebaixamento de Veiculos correto ?	N.A	0
P_10	Existencia de altura livre menor que 2,10 m ?	Não	-
P_11	O Passeio está no padrao da SMPU ?	Não	0
P_12	A testada possui prática de estacionamento sobre o passeio ?	Não	10
P_13	Existe algum dispositivo de Drenagem sobre a calçada ?	Não	0
P_14	Existe PED em frente a testada ?	Não	-
P_15	Existe FTP em frente a testada ?	Sim	-
P_16	Classificação geral da calçada pelo pesquisador.	Regular	5

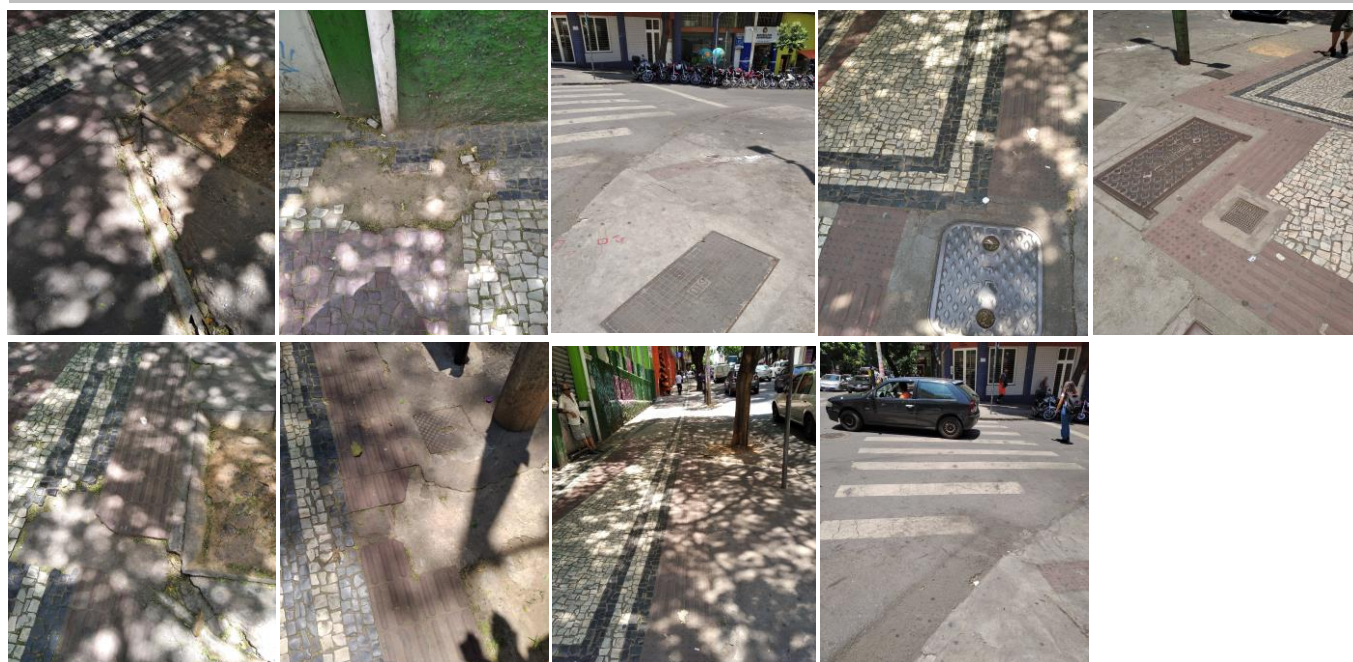
Fotos Complementares - Detalhes do Passeio

ID	Itens Avaliados	Respostas	Nota
P_7_1	Qual tipo do Rebaixo ?	Rebaixo Tipo 1 (trapézio)	0
P_7_1_1	Se for do Tipo 1, Passeio possui largura livre de 1,2 m ?	Sim	0
P_7_1_2	Se for do Tipo 1, O rebaixo tem abas conforme a norma ?	Não	0
P_7_2	A rampa do rebaixo tem Inclinação da norma (8,33%) ?	Sim	0
P_7_3	O rebaixo possui piso tátil ?	Tem só piso de alerta	0
P_7_3_1	O piso tátil de alerta e direcional do rebaixo está conforme a norma ?	Não	0
P_8_1	O piso tátil está no eixo da faixa livre ?	Não	0
P_8_2	Se tem uma leve mudança de direção está conforme a norma ?	Sim	0
P_8_3	Se tem mudança de direção de 90º ou maior está conforme a norma ?	Não	0
P_8_4	Se tem mudança de direção de três faixas direcionais está conforme a norma ?	Não	0
P_8_5	Se tem mudança de direção de quatro faixas direcionais está conforme a norma?	N.A	0
P_8_6	Tem piso tátil em pontos de ônibus conforme a norma?	N.A	0
P_8_7	O piso tátil tem conexão com os lotes vizinhos?	Sim	0

P_8_8	O piso tátil está em boas condições aparentes?	Não	0
P_8_9	O piso tátil apresenta desenho com bom senso?	Sim	0
P_13_1	Dispositivo de Drenagem está devidamente instalado e bem conservado?	0	0
P_13_2	Dispositivo de Drenagem oferece risco para caminamento seguro de pedestre?	0	0
