Diagnóstico da Calçada	Qualidade do Serviço	
Endereço: Rua Conceição do Mato Dentro, 370	74	B
Data do Registro: 28/10/2019 12:23:33		
Num. Lote CTM: 140205100045

Diagnóstico da Calçada	Qualidade do Serviço		Complemento do Diagnóstico
Endereço: Rua Conceição do Mato Dentro, 370 Data do Registro: 28/10/2019 12:23:33 Num. Lote CTM: 140205100045	74	B

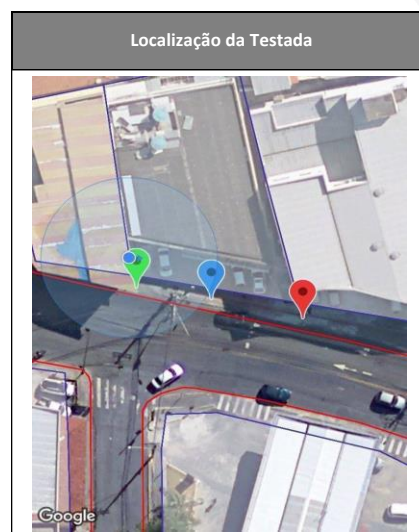
ID	Itens Avaliados	Respostas	Nota
P_1	O Mobiliário urbano está dentro da faixa de serviço de 70 cm ?	Sim	-
P_2	Qual a largura livre do Passeio ?	Entre 0.80 m e 1.20 m	4
P_3	Tipo de revestimento da calçada ?	Bloco Intertravado de Concreto	10
P_4	Existência de Buracos ?	Nenhum	10
P_5	Condições Gerais do Piso e meio-fio da calçada ?	Ótimo(a)	10
P_6	Presença de desníveis ?	Nenhum	10
P_7	Tem rebaixamento de calçada para Pedestre ?	Não	10
P_8	Possui piso tátil ao longo da Calçada ?	Não	-
P_9	A calçada Possui Rebaixamento de Veículos correto ?	Sim	10
P_10	Existência de altura livre menor que 2,10 m ?	Não	-
P_11	O Passeio está no padrão da SMPU ?	Não	0
P_12	A testada possui prática de estacionamento sobre o passeio ?	Sim	0
P_13	Existe algum dispositivo de Drenagem sobre a calçada ?	Não	0
P_14	Existe PED em frente a testada ?	Não	-
P_15	Existe FTP em frente a testada ?	Não	-
P_16	Classificação geral da calçada pelo pesquisador.	Ótimo(a)	10
