Diagnóstico da Calçada	Qualidade do Serviço	
Endereço: Av. Ivaí, 214	55	C
Data do Registro: 25/11/2019 14:26:52		
Num. Lote CTM: 130079000100

Lote 1 - Rota: Noroeste

FRATAR
ENGENHARIA CONSULTIVA

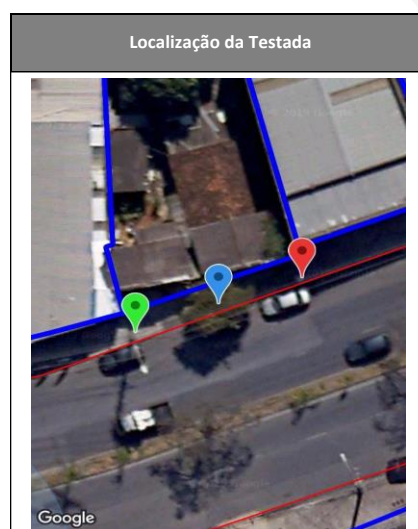
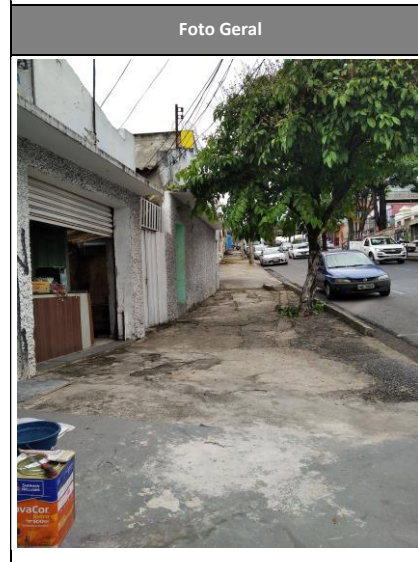
ID	Itens Avaliados	Respostas	Nota
P_1	O Mobiliário urbano está dentro da faixa de serviço de 70 cm ?	Sim	-
P_2	Qual a largura livre do Passeio ?	Acima de 1.50 m	10
P_3	Tipo de revestimento da calçada ?	Concreto	10
P_4	Existência de Buracos ?	Poucos	5
P_5	Condições Gerais do Piso e meio-fio da calçada ?	Péssimo	0
P_6	Presença de desníveis ?	Nenhum	10
P_7	Tem rebaixamento de calçada para Pedestre ?	Não	10
P_8	Possui piso tátil ao longo da Calçada ?	Não	-
P_9	A calçada Possui Rebaixamento de Veículos correto ?	Não	0
P_10	Existência de altura livre menor que 2,10 m ?	Não	-
P_11	O Passeio está no padrão da SMPU ?	Não	0
P_12	A testada possui prática de estacionamento sobre o passeio ?	Não	10
P_13	Existe algum dispositivo de Drenagem sobre a calçada ?	Não	0
P_14	Existe PED em frente a testada ?	Não	-
P_15	Existe FTP em frente a testada ?	Não	-
P_16	Classificação geral da calçada pelo pesquisador.	Ruim	0
