Diagnóstico da Calçada	Qualidade do Serviço	
Endereço: Av. Ivaí, 192	<b>53</b>	<b>C</b>
Data do Registro: 25/11/2019 14:32:34		
Num. Lote CTM: 130079000065

# Lote 1 - Rota: Noroeste

**FRATAR**  
ENGENHARIA CONSULTIVA

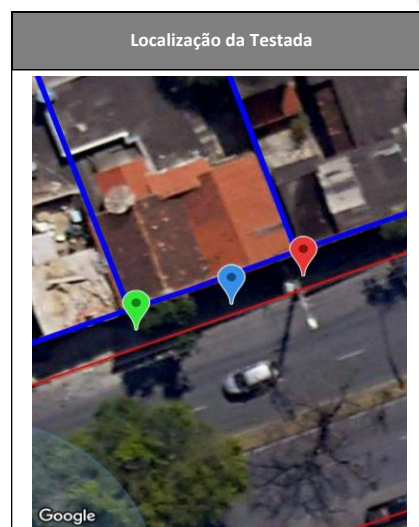
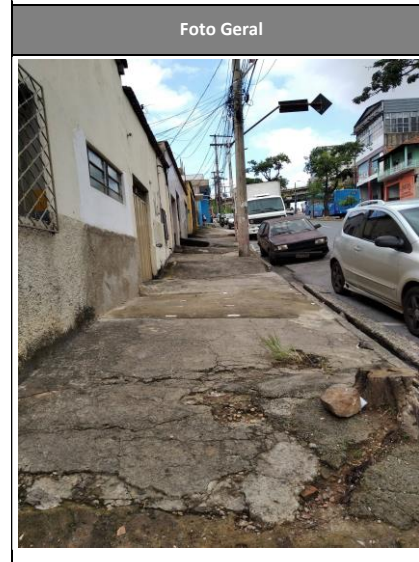
ID	Itens Avaliados	Respostas	Nota
P_1	O Mobiliário urbano está dentro da faixa de serviço de 70 cm ?	Sim	-
P_2	Qual a largura livre do Passeio ?	Acima de 1.50 m	10
P_3	Tipo de revestimento da calçada ?	Concreto	10
P_4	Existência de Buracos ?	Poucos	5
P_5	Condições Gerais do Piso e meio-fio da calçada ?	Regular	5
P_6	Presença de desníveis ?	Médio	3
P_7	Tem rebaixamento de calçada para Pedestre ?	Não	10
P_8	Possui piso tátil ao longo da Calçada ?	Não	-
P_9	A calçada Possui Rebaixamento de Veículos correto ?	Não	0
P_10	Existência de altura livre menor que 2,10 m ?	Não	-
P_11	O Passeio está no padrão da SMPU ?	Não	0
P_12	A testada possui prática de estacionamento sobre o passeio ?	Não	10
P_13	Existe algum dispositivo de Drenagem sobre a calçada ?	Não	0
P_14	Existe PED em frente a testada ?	Não	-
P_15	Existe FTP em frente a testada ?	Não	-
P_16	Classificação geral da calçada pelo pesquisador.	Ruim	0
