Lote 4 - Rota: Contorno

Diagnóstico da Calçada	Qualidade do Serviço	
Endereço: Av.Contorno, 7031	90	B
Data do Registro: 31/10/2019 17:14:39		
Num. Lote CTM: 90046500285

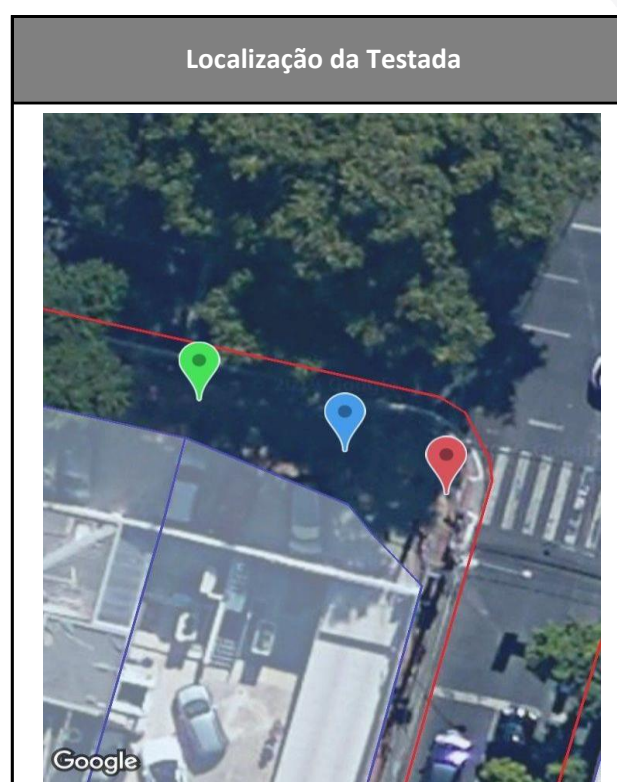
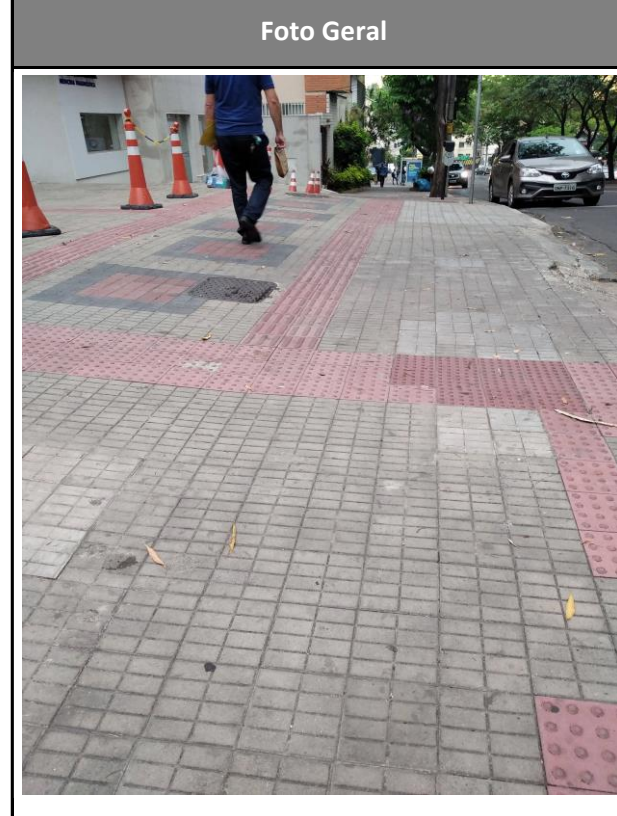
ID	Itens Avaliados	Respostas	Nota
P_1	O Mobiliário urbano está dentro da faixa de serviço de 70 cm ?	Sim	-
P_2	Qual a largura livre do Passeio ?	Acima de 1.50 m	10
P_3	Tipo de revestimento da calçada ?	Ladrilho Hidráulico	10
P_4	Existencia de Buracos ?	Nenhum	10
P_5	Condições Gerais do Piso e meio-fio da calçada ?	Ótimo(a)	10
P_6	Presença de desniveis ?	Leve	7
P_7	Tem rebaixamento de calçada para Pedestre ?	Sim	8
P_8	Possui piso tátil ao longo da Calçada ?	Sim	-
P_9	A calçada Possui Rebaixamento de Veiculos correto ?	Sim	10
P_10	Existencia de altura livre menor que 2,10 m ?	Não	-
P_11	O Passeio está no padrao da SMPU ?	Sim	5
P_12	A testada possui prática de estacionamento sobre o passeio ?	Não	10
P_13	Existe algum dispositivo de Drenagem sobre a calçada ?	Não	0
P_14	Existe PED em frente a testada ?	Não	-
P_15	Existe FTP em frente a testada ?	Sim	-
P_16	Classificação geral da calçada pelo pesquisador.	Ótimo(a)	10

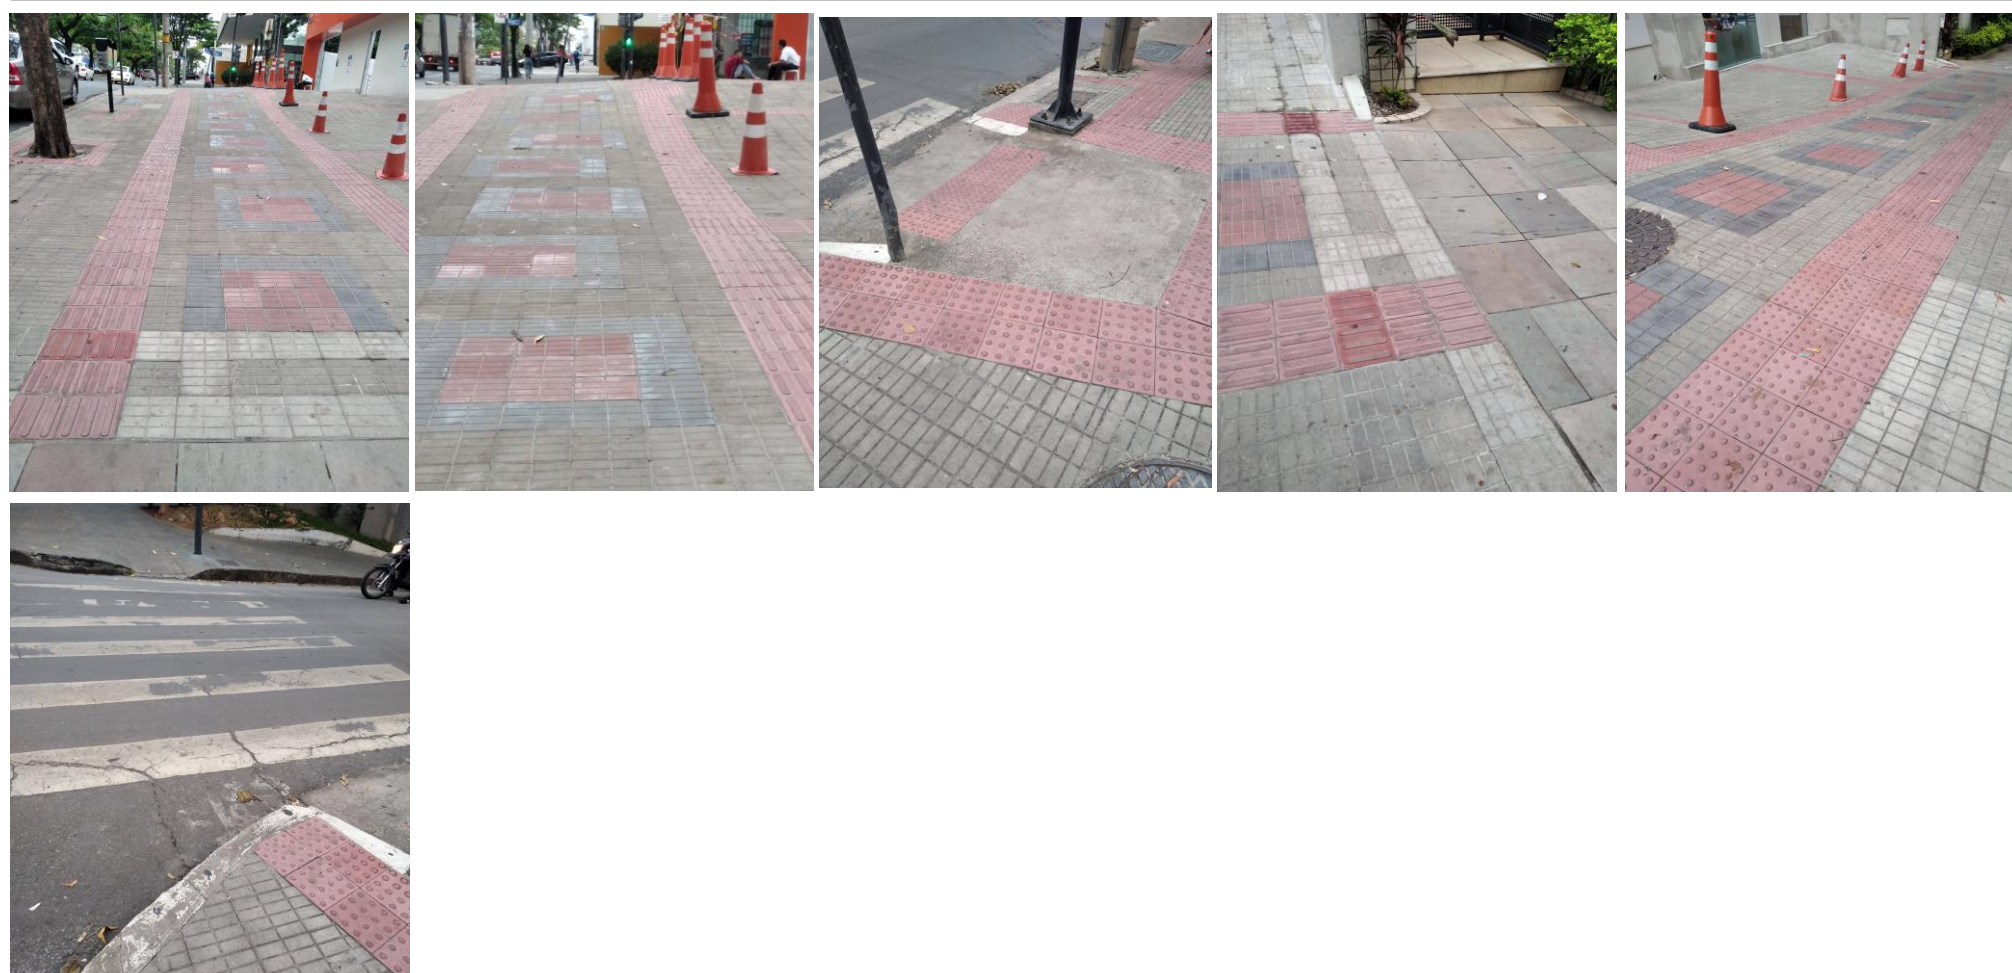
Fotos Complementares - Detalhes do Passeio

ID	Itens Avaliados	Respostas	Nota
P_7_1	Qual tipo do Rebaixo ?	Rebaixo Tipo 1 (trapézio)	0
P_7_1_1	Se for do Tipo 1, Passeio possui largura livre de 1,2 m ?	Sim	0
P_7_1_2	Se for do Tipo 1, O rebaixo tem abas conforme a norma ?	Não	0
P_7_2	A rampa do rebaixo tem Inclinação da norma (8,33%) ?	Sim	0
P_7_3	O rebaixo possui piso tátil ?	Tem só piso de alerta	0
P_7_3_1	O piso tátil de alerta e direcional do rebaixo está conforme a norma ?	Sim	0
P_8_1	O piso tátil está no eixo da faixa livre ?	Sim	0
P_8_2	Se tem uma leve mudança de direção está conforme a norma ?	Não	0
P_8_3	Se tem mudança de direção de 90º ou maior está conforme a norma ?	0	0
P_8_4	Se tem mudança de direção de três faixas direcionais está conforme a norma ?	0	0
P_8_5	Se tem mudança de direção de quatro faixas direcionais está conforme a norma?	0	0
P_8_6	Tem piso tátil em pontos de ônibus conforme a norma?	N.A	0
P_8_7	O piso tátil tem conexão com os lotes vizinhos?	Sim	0

P_8_8	O piso tátil está em boas condições aparentes?	Sim	0
P_8_9	O piso tátil apresenta desenho com bom senso?	Sim	0
P_13_1	Dispositivo de Drenagem está devidamente instalado e bem conservado?	0	0
P_13_2	Dispositivo de Drenagem oferece risco para caminhamento seguro de pedestre?	0	0
