Lote 4 - Rota: Contorno

FRATAR
ENGENHARIA CONSULTIVA

Diagnóstico da Calçada	Qualidade do Serviço	
Endereço: Av.Contorno, 4849	85	B
Data do Registro: 04/11/2019 17:14:57		
Num. Lote CTM: 70031500170

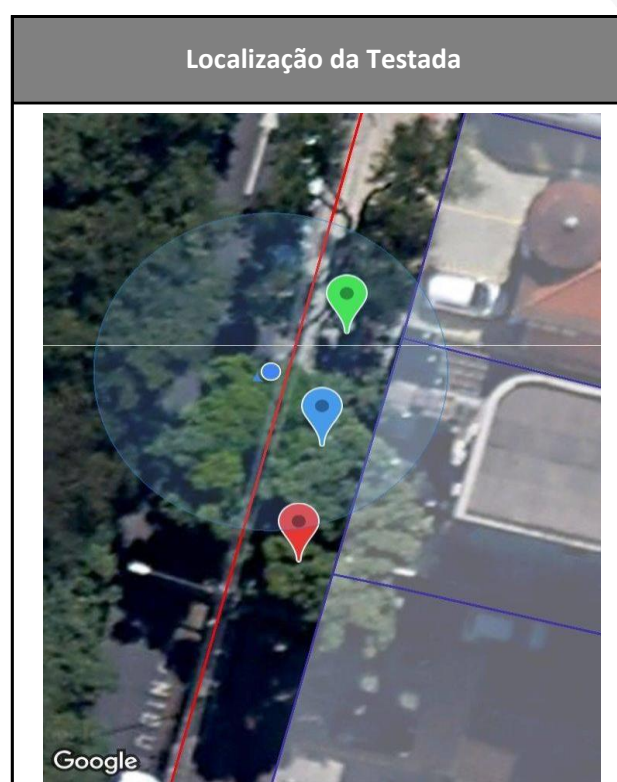
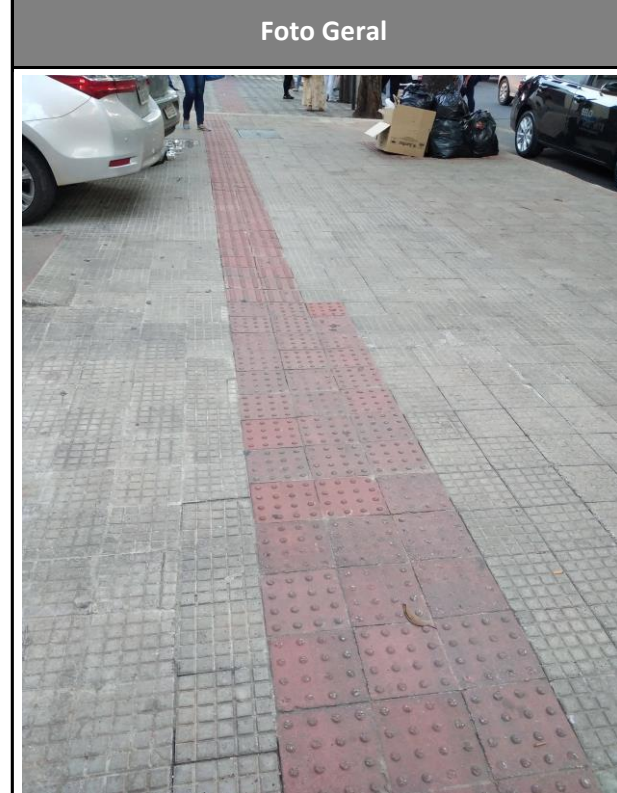
ID	Itens Avaliados	Respostas	Nota
P_1	O Mobiliário urbano está dentro da faixa de serviço de 70 cm ?	Sim	-
P_2	Qual a largura livre do Passeio ?	Acima de 1.50 m	10
P_3	Tipo de revestimento da calçada ?	Ladrilho Hidráulico	10
P_4	Existencia de Buracos ?	Poucos	5
P_5	Condições Gerais do Piso e meio-fio da calçada ?	Ótimo(a)	10
P_6	Presença de desniveis ?	Nenhum	10
P_7	Tem rebaixamento de calçada para Pedestre ?	Não	10
P_8	Possui piso tátil ao longo da Calçada ?	Sim	-
P_9	A calçada Possui Rebaixamento de Veiculos correto ?	Sim	10
P_10	Existencia de altura livre menor que 2,10 m ?	Não	-
P_11	O Passeio está no padrao da SMPU ?	Não	0
P_12	A testada possui prática de estacionamento sobre o passeio ?	Não	10
P_13	Existe algum dispositivo de Drenagem sobre a calçada ?	Não	0
P_14	Existe PED em frente a testada ?	Não	-
P_15	Existe FTP em frente a testada ?	Não	-
P_16	Classificação geral da calçada pelo pesquisador.	Ótimo(a)	10
