Diagnóstico da Calçada	Qualidade do Serviço	
Endereço: Av. Cristóvão Colombo, 263	68	C
Data do Registro: 03/11/2019 17:18:51		
Num. Lote CTM: 10124900075

Diagnóstico da Calçada	Qualidade do Serviço		Complemento do Diagnóstico
Endereço: Av. Cristovão Colombo, 263 Data do Registro: 03/11/2019 17:18:51 Num. Lote CTM: 10124900075	68	C

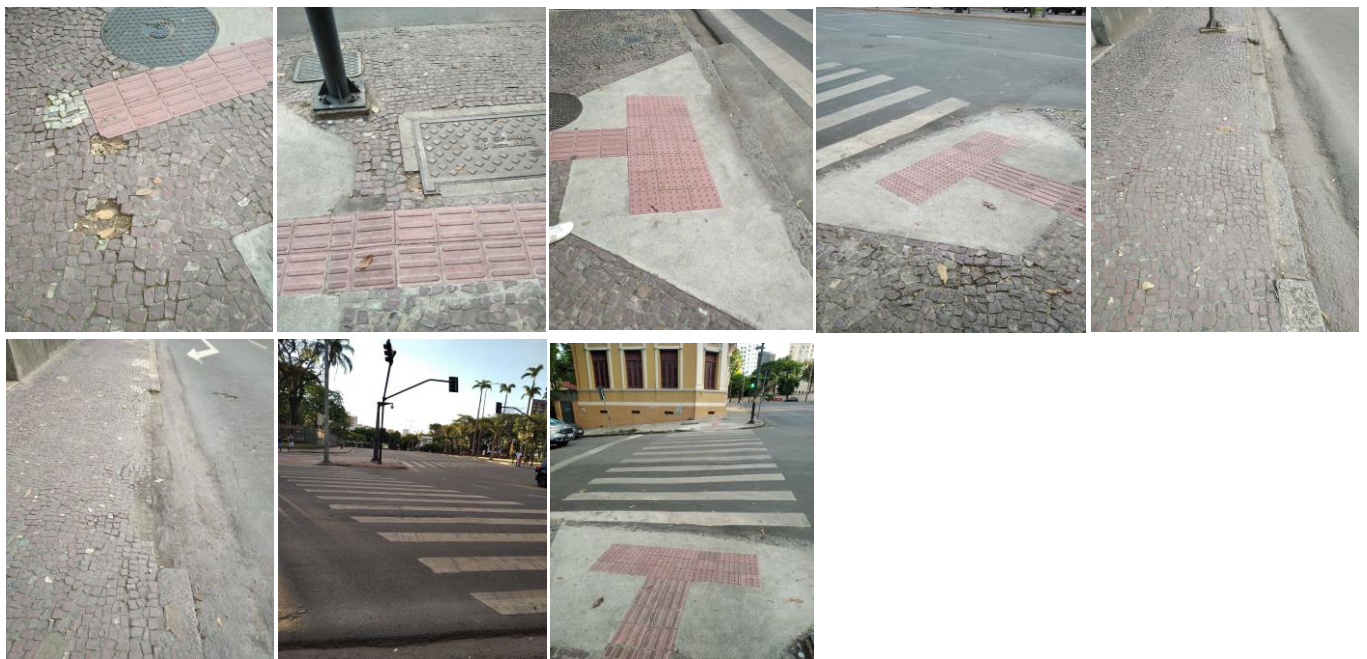
Fotos Complementares - Detalhes do Passeio

ID	Itens Avaliados	Respostas	Nota
P_1	O Mobiliário urbano está dentro da faixa de serviço de 70 cm ?	Sim	-
P_2	Qual a largura livre do Passeio ?	Acima de 1.50 m	10
P_3	Tipo de revestimento da calçada ?	Pedra Portuguesa	8
P_4	Existência de Buracos ?	Poucos	5
P_5	Condições Gerais do Piso e meio-fio da calçada ?	Regular	5
P_6	Presença de desníveis ?	Nenhum	10
P_7	Tem rebaixamento de calçada para Pedestre ?	Sim	10
P_8	Possui piso tátil ao longo da Calçada ?	Não	-
P_9	A calçada Possui Rebaixamento de Veículos correto ?	Não	0
P_10	Existência de altura livre menor que 2,10 m ?	Não	-
P_11	O Passeio está no padrão da SMPU ?	Não	0
P_12	A testada possui prática de estacionamento sobre o passeio ?	Não	10
P_13	Existe algum dispositivo de Drenagem sobre a calçada ?	Não	0
P_14	Existe PED em frente a testada ?	Não	-
P_15	Existe FTP em frente a testada ?	Sim	-
P_16	Classificação geral da calçada pelo pesquisador.	Ótimo(a)	5
