Diagnóstico da Calçada	Qualidade do Serviço	
Endereço: Av. Portugal, s/nº	<b>75</b>	<b>B</b>
Data do Registro: 19/11/2019 13:39:07		
Num. Lote CTM: 200064900105

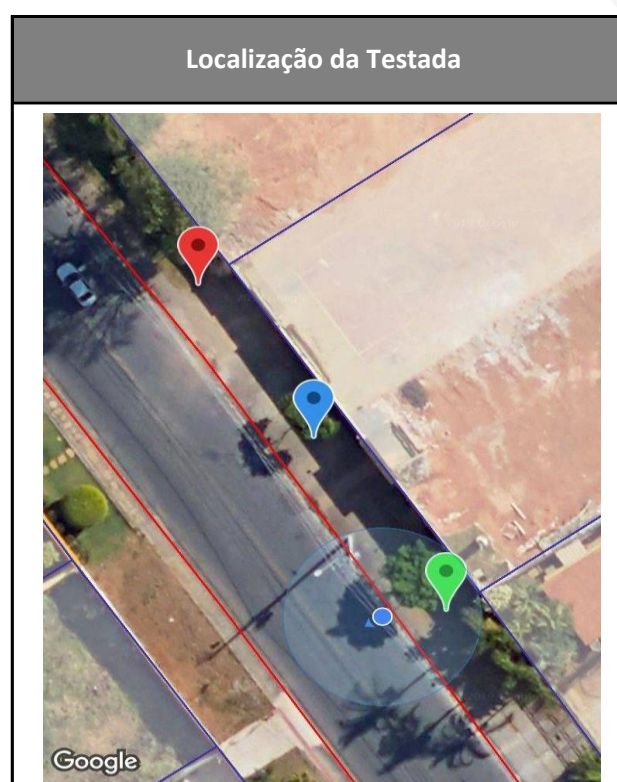
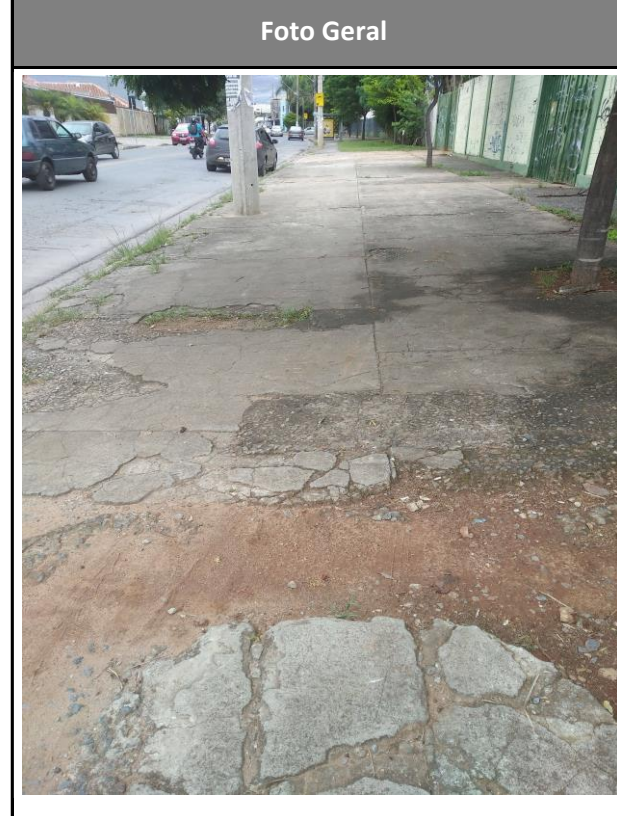
ID	Itens Avaliados	Respostas	Nota
P_1	O Mobiliário urbano está dentro da faixa de serviço de 70 cm ?	Sim	-
P_2	Qual a largura livre do Passeio ?	Acima de 1.50 m	10
P_3	Tipo de revestimento da calçada ?	Concreto	10
P_4	Existencia de Buracos ?	Poucos	5
P_5	Condições Gerais do Piso e meio-fio da calçada ?	Regular	5
P_6	Presença de desniveis ?	Nenhum	10
P_7	Tem rebaixamento de calçada para Pedestre ?	Não	10
P_8	Possui piso tátil ao longo da Calçada ?	Não	-
P_9	A calçada Possui Rebaixamento de Veiculos correto ?	Sim	10
P_10	Existencia de altura livre menor que 2,10 m ?	Não	-
P_11	O Passeio está no padrao da SMPU ?	Não	0
P_12	A testada possui prática de estacionamento sobre o passeio ?	Não	10
P_13	Existe algum dispositivo de Drenagem sobre a calçada ?	Não	0
P_14	Existe PED em frente a testada ?	Não	-
P_15	Existe FTP em frente a testada ?	Não	-
P_16	Classificação geral da calçada pelo pesquisador.	Regular	5
