Lote 1 - Rota: Padre Pedro Pinto

FRATAR
ENGENHARIA CONSULTIVA

Diagnóstico da Calçada	Qualidade do Serviço	
Endereço: Rua Padre Pedro Pinto, 2640	55	C
Data do Registro: 21/11/2019 11:08:35		
Num. Lote CTM: 190139600035

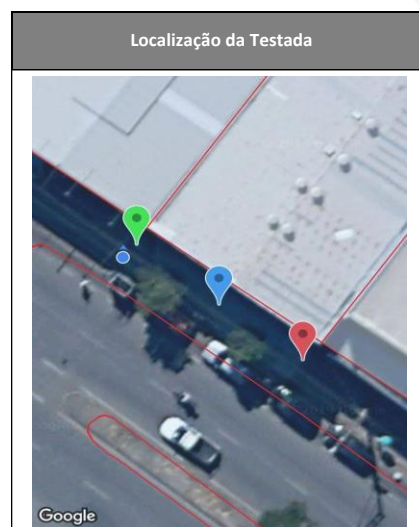
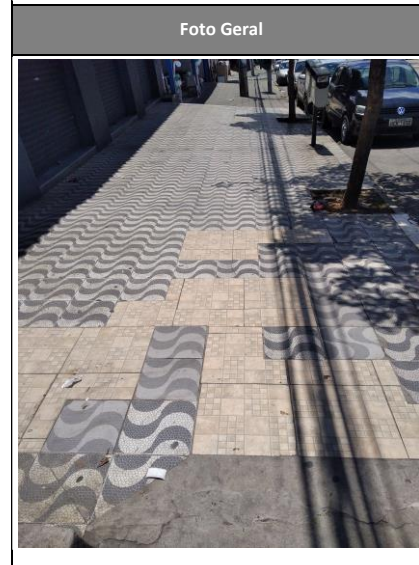
ID	Itens Avaliados	Respostas	Nota
P_1	O Mobiliário urbano está dentro da faixa de serviço de 70 cm ?	Sim	-
P_2	Qual a largura livre do Passeio ?	Acima de 1.50 m	10
P_3	Tipo de revestimento da calçada ?	Outro	0
P_4	Existência de Buracos ?	Nenhum	10
P_5	Condições Gerais do Piso e meio-fio da calçada ?	Ótimo(a)	10
P_6	Presença de desníveis ?	Severo	0
P_7	Tem rebaixamento de calçada para Pedestre ?	Não	10
P_8	Possui piso tátil ao longo da Calçada ?	Não	-
P_9	A calçada Possui Rebaixamento de Veículos correto ?	N.A	0
P_10	Existência de altura livre menor que 2,10 m ?	Não	-
P_11	O Passeio está no padrão da SMPU ?	Não	0
P_12	A testada possui prática de estacionamento sobre o passeio ?	Não	10
P_13	Existe algum dispositivo de Drenagem sobre a calçada ?	Não	0
P_14	Existe PED em frente a testada ?	Não	-
P_15	Existe FTP em frente a testada ?	Não	-
P_16	Classificação geral da calçada pelo pesquisador.	Regular	5
