Diagnóstico da Calçada	Qualidade do Serviço	
Endereço: Av. Abílio Machado, 750	<b>63</b>	<b>C</b>
Data do Registro: 08/11/2019 10:25:12		
Num. Lote CTM: 130044400215

# Lote 1 - Rota: Noroeste

Diagnóstico da Calçada	Qualidade do Serviço		Complemento do Diagnóstico
<b>Endereço: Av. Abílio Machado, 750</b> <b>Data do Registro: 08/11/2019 10:25:12</b> <b>Num. Lote CTM: 130044400215</b>	<b>63</b>	<b>C</b>

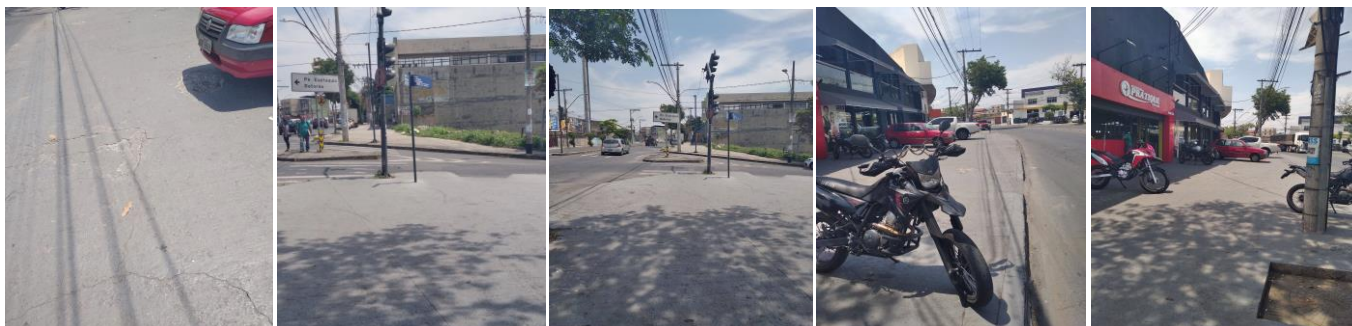
### Fotos Complementares - Detalhes do Passeio

ID	Itens Avaliados	Respostas	Nota
P_1	O Mobiliário urbano está dentro da faixa de serviço de 70 cm ?	Sim	-
P_2	Qual a largura livre do Passeio ?	Acima de 1.50 m	10
P_3	Tipo de revestimento da calçada ?	Concreto	10
P_4	Existência de Buracos ?	Poucos	5
P_5	Condições Gerais do Piso e meio-fio da calçada ?	Regular	5
P_6	Presença de desníveis ?	Nenhum	10
P_7	Tem rebaixamento de calçada para Pedestre ?	Sim	8
P_8	Possui piso tátil ao longo da Calçada ?	Não	-
P_9	A calçada Possui Rebaixamento de Veículos correto ?	Sim	10
P_10	Existência de altura livre menor que 2,10 m ?	Não	-
P_11	O Passeio está no padrão da SMPU ?	Não	0
P_12	A testada possui prática de estacionamento sobre o passeio ?	Sim	0
P_13	Existe algum dispositivo de Drenagem sobre a calçada ?	Não	0
P_14	Existe PED em frente a testada ?	Não	-
P_15	Existe FTP em frente a testada ?	Sim	-
P_16	Classificação geral da calçada pelo pesquisador.	Regular	5
