Diagnóstico da Calçada	Qualidade do Serviço	
Endereço: Av. Afonso Pena, 2981	71	B
Data do Registro: 01/11/2019 11:32:58		
Num. Lote CTM: 10078100010

Diagnóstico da Calçada	Qualidade do Serviço		Complemento do Diagnóstico
Endereço: Av. Afonso Pena, 2981 Data do Registro: 01/11/2019 11:32:58 Num. Lote CTM: 10078100010	71	B

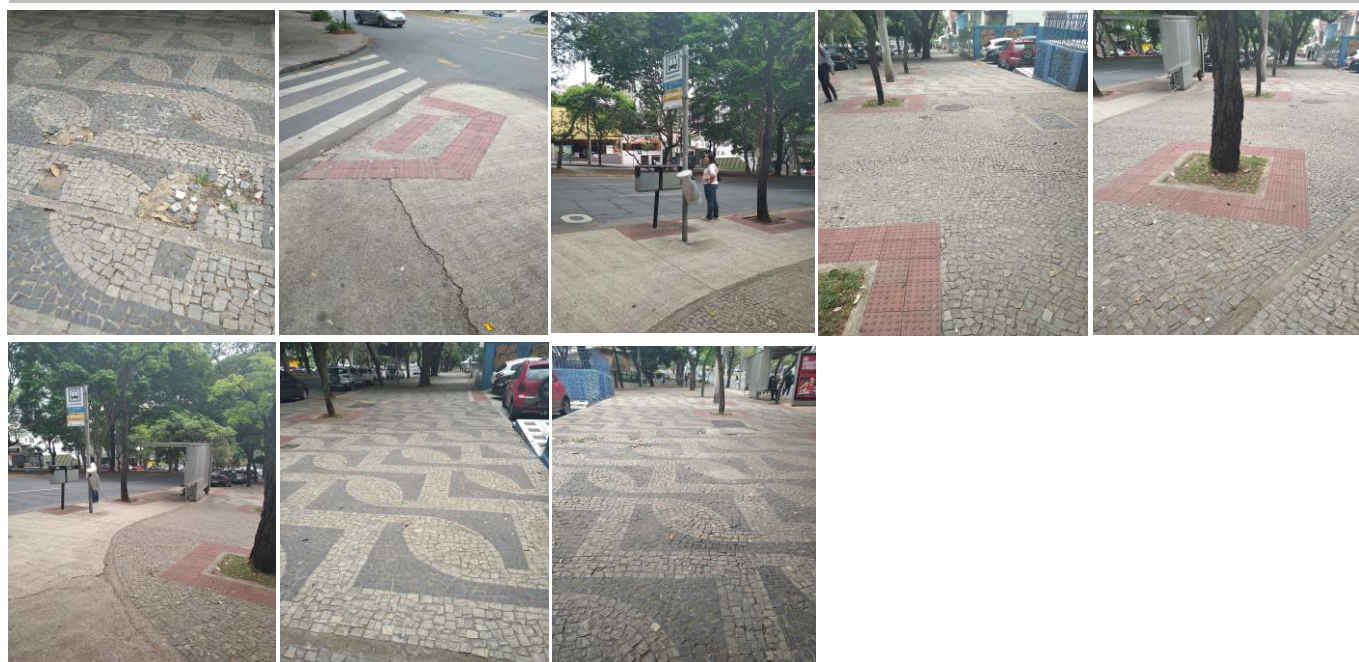
Fotos Complementares - Detalhes do Passeio

ID	Itens Avaliados	Respostas	Nota
P_1	O Mobiliário urbano está dentro da faixa de serviço de 70 cm ?	Sim	-
P_2	Qual a largura livre do Passeio ?	Acima de 1.50 m	10
P_3	Tipo de revestimento da calçada ?	Pedra Portuguesa	8
P_4	Existência de Buracos ?	Poucos	5
P_5	Condições Gerais do Piso e meio-fio da calçada ?	Ótimo(a)	10
P_6	Presença de desníveis ?	Nenhum	10
P_7	Tem rebaixamento de calçada para Pedestre ?	Sim	8
P_8	Possui piso tátil ao longo da Calçada ?	Sim	-
P_9	A calçada Possui Rebaixamento de Veículos correto ?	N.A	0
P_10	Existência de altura livre menor que 2,10 m ?	Não	-
P_11	O Passeio está no padrão da SMPU ?	Não	0
P_12	A testada possui prática de estacionamento sobre o passeio ?	Não	10
P_13	Existe algum dispositivo de Drenagem sobre a calçada ?	Não	0
P_14	Existe PED em frente a testada ?	Sim	-
P_15	Existe FTP em frente a testada ?	Não	-
P_16	Classificação geral da calçada pelo pesquisador.	Ótimo(a)	10
