Diagnóstico da Calçada	Qualidade do Serviço	
Endereço: Av. Portugal, 340	62	C
Data do Registro: 16/11/2019 09:55:59		
Num. Lote CTM: 200016000615

Diagnóstico da Calçada	Qualidade do Serviço		Complemento do Diagnóstico
Endereço: Av. Portugal, 340 Data do Registro: 16/11/2019 09:55:59 Num. Lote CTM: 200016000615	62	C

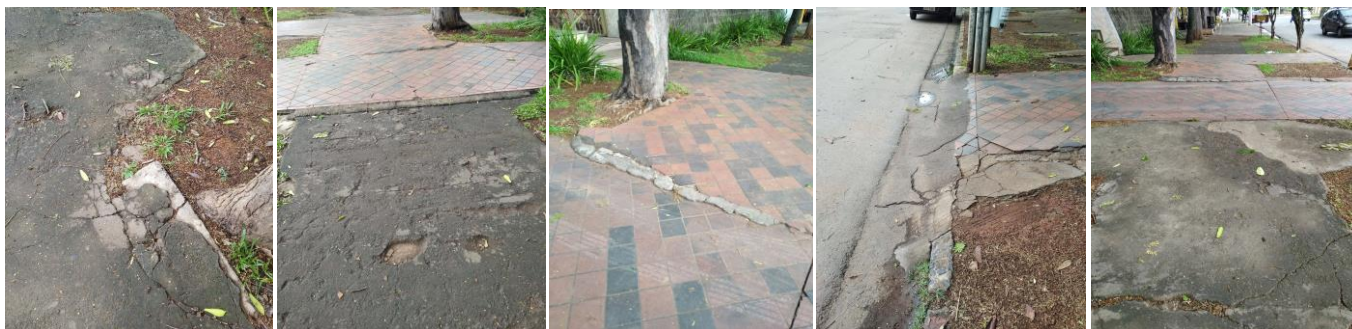
Fotos Complementares - Detalhes do Passeio

ID	Itens Avaliados	Respostas	Nota
P_1	O Mobiliário urbano está dentro da faixa de serviço de 70 cm ?	Sim	-
P_2	Qual a largura livre do Passeio ?	Acima de 1.50 m	10
P_3	Tipo de revestimento da calçada ?	Concreto	10
P_4	Existência de Buracos ?	Poucos	5
P_5	Condições Gerais do Piso e meio-fio da calçada ?	Regular	5
P_6	Presença de desníveis ?	Leve	7
P_7	Tem rebaixamento de calçada para Pedestre ?	Não	10
P_8	Possui piso tátil ao longo da Calçada ?	Não	-
P_9	A calçada Possui Rebaixamento de Veículos correto ?	Não	0
P_10	Existência de altura livre menor que 2,10 m ?	Não	-
P_11	O Passeio está no padrão da SMPU ?	Não	0
P_12	A testada possui prática de estacionamento sobre o passeio ?	Não	10
P_13	Existe algum dispositivo de Drenagem sobre a calçada ?	Não	0
P_14	Existe PED em frente a testada ?	Não	-
P_15	Existe FTP em frente a testada ?	Não	-
P_16	Classificação geral da calçada pelo pesquisador.	Regular	5
