Diagnóstico da Calçada	Qualidade do Serviço	
Endereço: Rua Curitiba, 1811	88	B
Data do Registro: 12/11/2019 10:01:40		
#N/D

Diagnóstico da Calçada	Qualidade do Serviço		Complemento do Diagnóstico
Endereço: Rua Curitiba, 1811 Data do Registro: 12/11/2019 10:01:40 #N/D	88	B

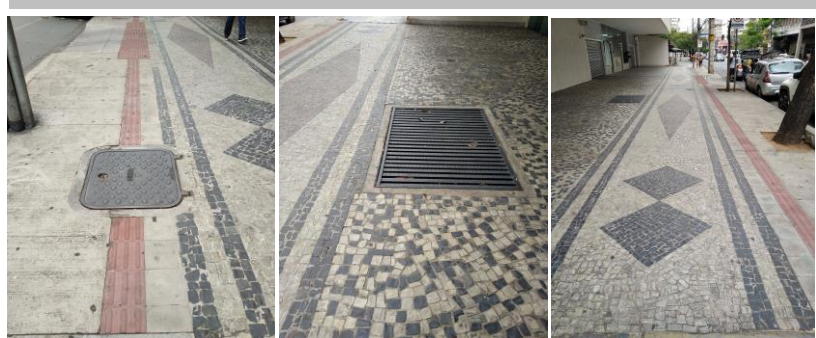
Fotos Complementares - Detalhes do Passeio

ID	Itens Avaliados	Respostas	Nota
P_1	O Mobiliário urbano está dentro da faixa de serviço de 70 cm ?	Sim	-
P_2	Qual a largura livre do Passeio ?	Acima de 1.50 m	10
P_3	Tipo de revestimento da caçada ?	Pedra Portuguesa	8
P_4	Existência de Buracos ?	Nenhum	10
P_5	Condições Gerais do Piso e meio-fio da calçada ?	Ótimo(a)	10
P_6	Presença de desníveis ?	Nenhum	10
P_7	Tem rebaixamento de calçada para Pedestre ?	Não	10
P_8	Possui piso tátil ao longo da Calçada ?	Sim	-
P_9	A calçada Possui Rebaixamento de Veículos correto ?	Sim	10
P_10	Existência de altura livre menor que 2,10 m ?	Não	-
P_11	O Passeio está no padrão da SMPU ?	Não	0
P_12	A testada possui prática de estacionamento sobre o passeio ?	Não	10
P_13	Existe algum dispositivo de Drenagem sobre a calçada ?	Sim	0
P_14	Existe PED em frente a testada ?	Não	-
P_15	Existe FTP em frente a testada ?	Não	-
P_16	Classificação geral da calçada pelo pesquisador.	Ótimo(a)	10
