Diagnóstico da Calçada	Qualidade do Serviço	
Endereço: Av. João Pinheiro, s/nº	53	C
Data do Registro: 30/10/2019 10:25:56		
Num. Lote CTM: 10324400340

Diagnóstico da Calçada	Qualidade do Serviço		Complemento do Diagnóstico
Endereço: Av. João Pinheiro, s/nº Data do Registro: 30/10/2019 10:25:56 Num. Lote CTM: 10324400340	53	C

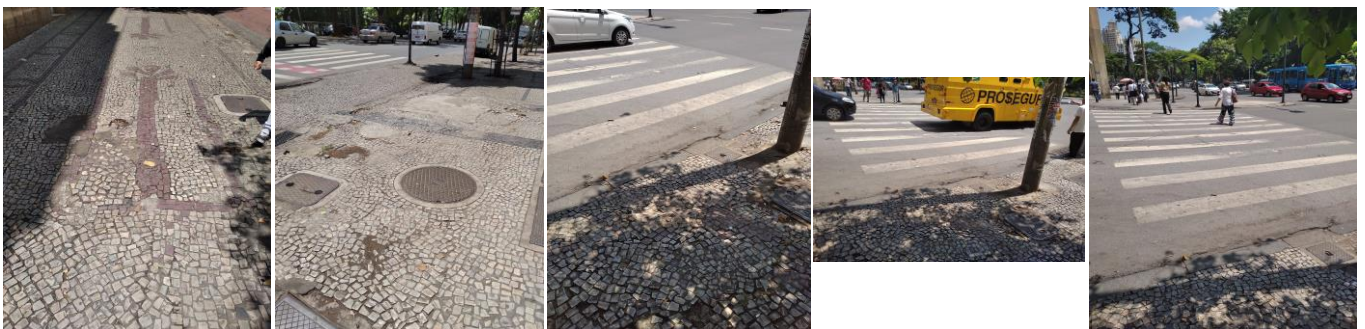
Fotos Complementares - Detalhes do Passeio

ID	Itens Avaliados	Respostas	Nota
P_1	O Mobiliário urbano está dentro da faixa de serviço de 70 cm ?	Sim	-
P_2	Qual a largura livre do Passeio ?	Acima de 1.50 m	10
P_3	Tipo de revestimento da calçada ?	Pedra Portuguesa	8
P_4	Existência de Buracos ?	Poucos	10
P_5	Condições Gerais do Piso e meio-fio da calçada ?	Regular	10
P_6	Presença de desníveis ?	Nenhum	10
P_7	Tem rebaixamento de calçada para Pedestre ?	Não, mas deveria ter.	8
P_8	Possui piso tátil ao longo da Calçada ?	Não	-
P_9	A calçada Possui Rebaixamento de Veículos correto ?	N.A	10
P_10	Existência de altura livre menor que 2,10 m ?	Não	-
P_11	O Passeio está no padrão da SMPU ?	Não	0
P_12	A testada possui prática de estacionamento sobre o passeio ?	Não	0
P_13	Existe algum dispositivo de Drenagem sobre a calçada ?	Não	0
P_14	Existe PED em frente a testada ?	Não	-
P_15	Existe FTP em frente a testada ?	Sim	-
P_16	Classificação geral da calçada pelo pesquisador.	Regular	10
