Diagnóstico da Calçada	Qualidade do Serviço	
Endereço: Rua São Paulo, 1106	68	C
Data do Registro: 08/11/2019 11:09:14		
Num. Lote CTM: 10354700315

Lote 4 - Rota: Raja Gabáglia

FRATAR
ENGENHARIA CONSULTIVA

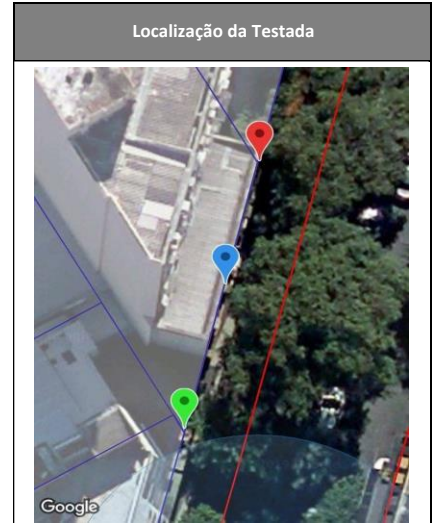
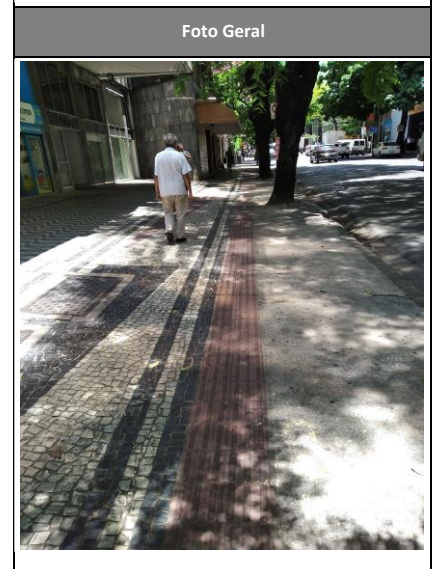
ID	Itens Avaliados	Respostas	Nota
P_1	O Mobiliário urbano está dentro da faixa de serviço de 70 cm ?	Sim	-
P_2	Qual a largura livre do Passeio ?	Acima de 1.50 m	10
P_3	Tipo de revestimento da caçada ?	Pedra Portuguesa	8
P_4	Existência de Buracos ?	Poucos	5
P_5	Condições Gerais do Piso e meio-fio da calçada ?	Regular	5
P_6	Presença de desníveis ?	Nenhum	10
P_7	Tem rebaixamento de calçada para Pedestre ?	Não	10
P_8	Possui piso tátil ao longo da Calçada ?	Sim	-
P_9	A calçada Possui Rebaixamento de Veículos correto ?	N.A	0
P_10	Existência de altura livre menor que 2,10 m ?	Não	-
P_11	O Passeio está no padrão da SMPU ?	Não	0
P_12	A testada possui prática de estacionamento sobre o passeio ?	Não	10
P_13	Existe algum dispositivo de Drenagem sobre a calçada ?	Não	0
P_14	Existe PED em frente a testada ?	Não	-
P_15	Existe FTP em frente a testada ?	Não	-
P_16	Classificação geral da calçada pelo pesquisador.	Ótimo(a)	10

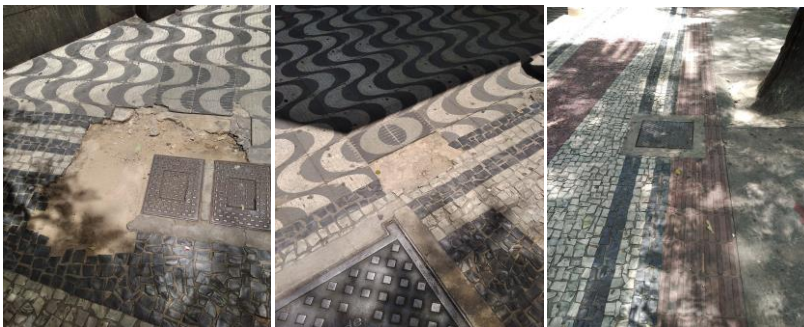
Fotos Complementares - Detalhes do Passeio

ID	Itens Avaliados	Respostas	Nota
P_7_1	Qual tipo do Rebaixo ?	0	0
P_7_1_1	Se for do Tipo 1, Passeio possui largura livre de 1,2 m ?	0	0
P_7_1_2	Se for do Tipo 1, O rebaixo tem abas conforme a norma ?	0	0
P_7_2	A rampa do rebaixo tem Inclinação da norma (8,33%) ?	0	0
P_7_3	O rebaixo possui piso tátil ?	0	0
P_7_3_1	O piso tátil de alerta e direcional do rebaixo está conforme a norma ?	0	0
P_8_1	O piso tátil está no eixo da faixa livre ?	Não	0
P_8_2	Se tem uma leve mudança de direção está conforme a norma ?	Não	0
P_8_3	Se tem mudança de direção de 90º ou maior está conforme a norma ?	0	0
P_8_4	Se tem mudança de direção de três faixas direcionais está conforme a norma ?	0	0
P_8_5	Se tem mudança de direção de quatro faixas direcionais está conforme a norma?	0	0
P_8_6	Tem piso tátil em pontos de ônibus conforme a norma?	N.A	0
P_8_7	O piso tátil tem conexão com os lotes vizinhos?	Sim	0
P_8_8	O piso tátil está em boas condições aparentes?	Sim	0

P_8_9	O piso tátil apresenta desenho com bom senso?	Sim	0
P_13_1	Dispositivo de Drenagem está devidamente instalado e bem conservado?	0	0
P_13_2	Dispositivo de Drenagem oferece risco para caminamento seguro de pedestre?	0	0
