# Lote 1 - Rota: Padre Pedro Pinto

Diagnóstico da Calçada	Qualidade do Serviço	
<b>#VALOR!</b>		
Data do Registro: 21/11/2019 11:18:32	<b>74</b>	<b>B</b>
Num. Lote CTM: 190177400075

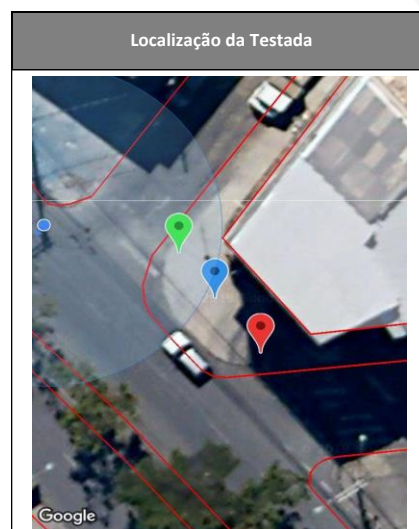
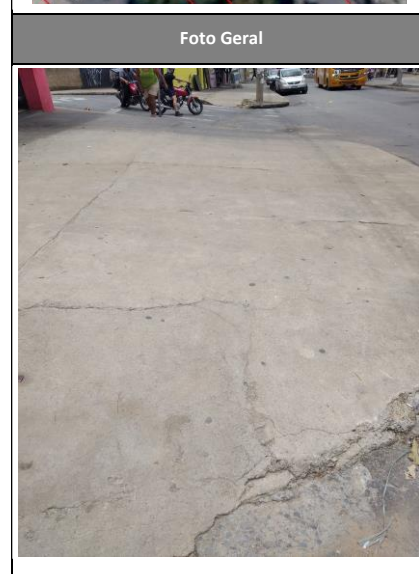
ID	Itens Avaliados	Respostas	Nota
P_1	O Mobiliário urbano está dentro da faixa de serviço de 70 cm ?	Sim	-
P_2	Qual a largura livre do Passeio ?	Acima de 1.50 m	10
P_3	Tipo de revestimento da calçada ?	Concreto	10
P_4	Existência de Buracos ?	Nenhum	10
P_5	Condições Gerais do Piso e meio-fio da calçada ?	Ótimo(a)	10
P_6	Presença de desníveis ?	Nenhum	10
P_7	Tem rebaixamento de calçada para Pedestre ?	Sim	9
P_8	Possui piso tátil ao longo da Calçada ?	Não	-
P_9	A calçada Possui Rebaixamento de Veículos correto ?	N.A	0
P_10	Existência de altura livre menor que 2,10 m ?	Não	-
P_11	O Passeio está no padrão da SMPU ?	Não	0
P_12	A testada possui prática de estacionamento sobre o passeio ?	Não	10
P_13	Existe algum dispositivo de Drenagem sobre a calçada ?	Não	0
P_14	Existe PED em frente a testada ?	Não	-
P_15	Existe FTP em frente a testada ?	Não	-
P_16	Classificação geral da calçada pelo pesquisador.	Regular	5

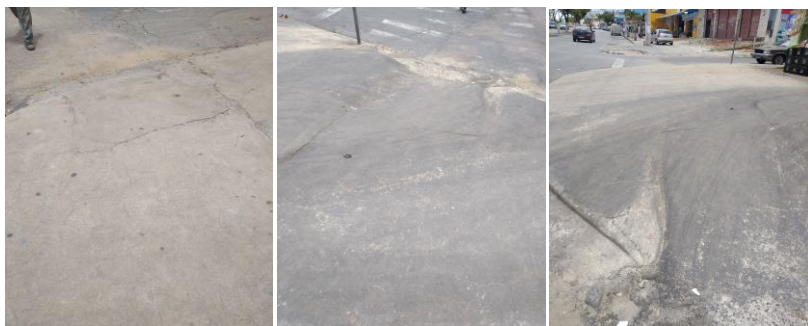
## Fotos Complementares - Detalhes do Passeio

ID	Itens Avaliados	Respostas	Nota
P_7_1	Qual tipo do Rebaixo ?	Outro	0
P_7_1_1	Se for do Tipo 1, Passeio possui largura livre de 1,2 m ?	0	0
P_7_1_2	Se for do Tipo 1, O rebaixo tem abas conforme a norma ?	0	-1
P_7_2	A rampa do rebaixo tem Inclinação da norma (8,33%) ?	Sim	0
P_7_3	O rebaixo possui piso tátil ?	Não tem nenhum	-1
P_7_3_1	O piso tátil de alerta e direcional do rebaixo está conforme a norma ?	0	-1
P_8_1	O piso tátil está no eixo da faixa livre ?	0	0
P_8_2	Se tem uma leve mudança de direção está conforme a norma ?	0	0
P_8_3	Se tem mudança de direção de 90º ou maior está conforme a norma ?	0	0
P_8_4	Se tem mudança de direção de três faixas direcionais está conforme a norma ?	0	0
P_8_5	Se tem mudança de direção de quatro faixas direcionais está conforme a norma?	0	0
P_8_6	Tem piso tátil em pontos de ônibus conforme a norma?	0	0
P_8_7	O piso tátil tem conexão com os lotes vizinhos?	0	0
P_8_8	O piso tátil está em boas condições aparentes?	0	0

P_8_9	O piso tátil apresenta desenho com bom senso?	0	0
P_13_1	Dispositivo de Drenagem está devidamente instalado e bem conservado?	0	0
P_13_2	Dispositivo de Drenagem oferece risco para caminamento seguro de pedestre?	0	0
