Lote 1 - Rota: Noroeste

FRATAR
ENGENHARIA CONSULTIVA

Diagnóstico da Calçada	Qualidade do Serviço	
Endereço: Av. Brigadeiro Eduardo Gomes, 1561	68	C
Data do Registro: 26/11/2019 16:06:38		
Num. Lote CTM: 130476300355

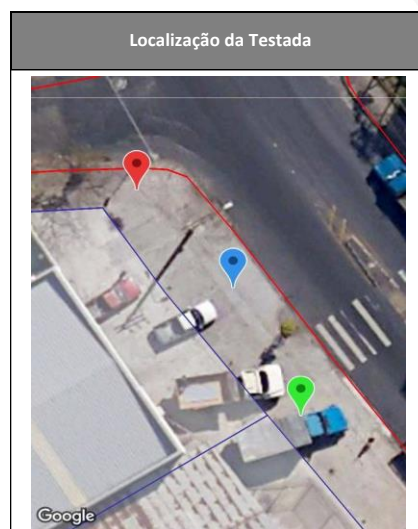
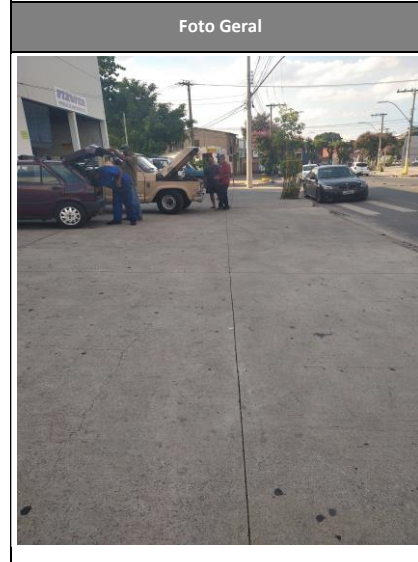
ID	Itens Avaliados	Respostas	Nota
P_1	O Mobiliário urbano está dentro da faixa de serviço de 70 cm ?	Sim	-
P_2	Qual a largura livre do Passeio ?	Acima de 1.50 m	10
P_3	Tipo de revestimento da calçada ?	Concreto	10
P_4	Existência de Buracos ?	Nenhum	10
P_5	Condições Gerais do Piso e meio-fio da calçada ?	Ótimo(a)	10
P_6	Presença de desníveis ?	Nenhum	10
P_7	Tem rebaixamento de calçada para Pedestre ?	Sim	8
P_8	Possui piso tátil ao longo da Calçada ?	Não	-
P_9	A calçada Possui Rebaixamento de Veículos correto ?	Não	0
P_10	Existência de altura livre menor que 2,10 m ?	Não	-
P_11	O Passeio está no padrão da SMPU ?	Não	0
P_12	A testada possui prática de estacionamento sobre o passeio ?	Sim	0
P_13	Existe algum dispositivo de Drenagem sobre a calçada ?	Não	0
P_14	Existe PED em frente a testada ?	Não	-
P_15	Existe FTP em frente a testada ?	Sim	-
P_16	Classificação geral da calçada pelo pesquisador.	Ótimo(a)	10

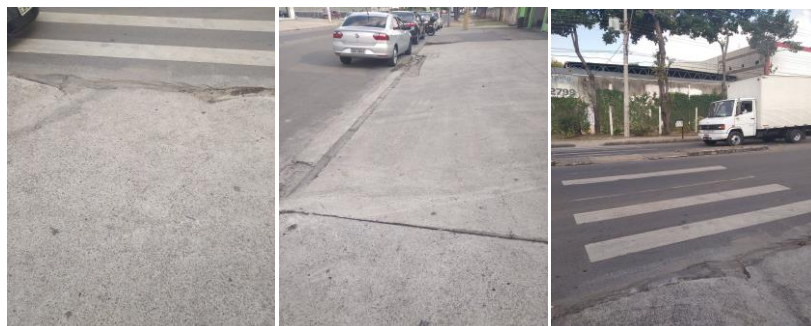
Fotos Complementares - Detalhes do Passeio

ID	Itens Avaliados	Respostas	Nota
P_7_1	Qual tipo do Rebaixo ?	Rebaixo Tipo 1 (trapézio)	0
P_7_1_1	Se for do Tipo 1, Passeio possui largura livre de 1,2 m ?	Sim	0
P_7_1_2	Se for do Tipo 1, O rebaixo tem abas conforme a norma ?	Não	-1
P_7_2	A rampa do rebaixo tem Inclinação da norma (8,33%) ?	Sim	0
P_7_3	O rebaixo possui piso tátil ?	Não tem nenhum	-1
P_7_3_1	O piso tátil de alerta e direcional do rebaixo está conforme a norma ?	0	-1
P_8_1	O piso tátil está no eixo da faixa livre ?	0	0
P_8_2	Se tem uma leve mudança de direção está conforme a norma ?	0	0
P_8_3	Se tem mudança de direção de 90º ou maior está conforme a norma ?	0	0
P_8_4	Se tem mudança de direção de três faixas direcionais está conforme a norma ?	0	0
P_8_5	Se tem mudança de direção de quatro faixas direcionais está conforme a norma?	0	0
P_8_6	Tem piso tátil em pontos de ônibus conforme a norma?	0	0
P_8_7	O piso tátil tem conexão com os lotes vizinhos?	0	0

P_8_8	O piso tátil está em boas condições aparentes?	0	0
P_8_9	O piso tátil apresenta desenho com bom senso?	0	0
P_13_1	Dispositivo de Drenagem está devidamente instalado e bem conservado?	0	0
P_13_2	Dispositivo de Drenagem oferece risco para caminamento seguro de pedestre?	0	0
