# Lote 1 - Rota: Noroeste

**FRATAR**  
ENGENHARIA CONSULTIVA

Diagnóstico da Calçada	Qualidade do Serviço	
Endereço: Av. Brigadeiro Eduardo Gomes, 1025	<b>85</b>	<b>B</b>
Data do Registro: 26/11/2019 15:14:32		
Num. Lote CTM: 130159100450

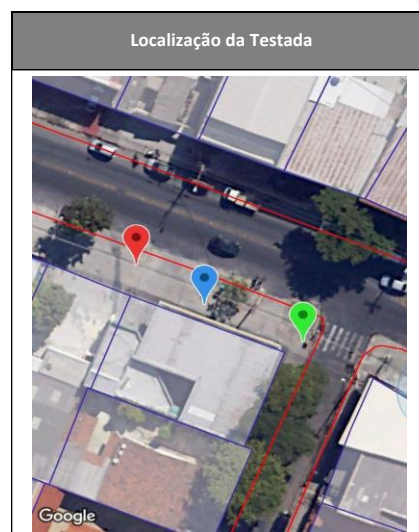
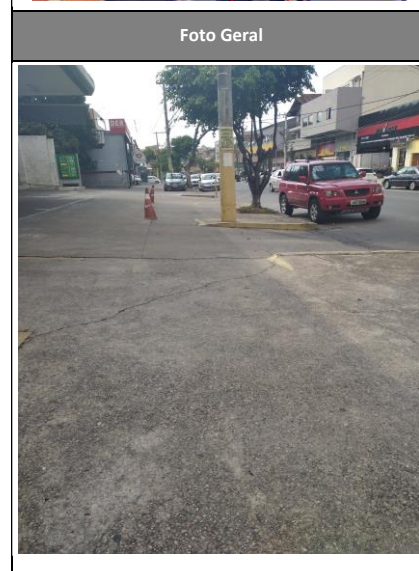
ID	Itens Avaliados	Respostas	Nota
P_1	O Mobiliário urbano está dentro da faixa de serviço de 70 cm ?	Não	-
P_2	Qual a largura livre do Passeio ?	Acima de 1.50 m	10
P_3	Tipo de revestimento da calçada ?	Concreto	10
P_4	Existência de Buracos ?	Nenhum	10
P_5	Condições Gerais do Piso e meio-fio da calçada ?	Ótimo(a)	10
P_6	Presença de desníveis ?	Leve	7
P_7	Tem rebaixamento de calçada para Pedestre ?	Sim	8
P_8	Possui piso tátil ao longo da Calçada ?	Não	-
P_9	A calçada Possui Rebaixamento de Veículos correto ?	Sim	10
P_10	Existência de altura livre menor que 2,10 m ?	Não	-
P_11	O Passeio está no padrão da SMPU ?	Não	0
P_12	A testada possui prática de estacionamento sobre o passeio ?	Não	10
P_13	Existe algum dispositivo de Drenagem sobre a calçada ?	Não	0
P_14	Existe PED em frente a testada ?	Não	-
P_15	Existe FTP em frente a testada ?	Não	-
P_16	Classificação geral da calçada pelo pesquisador.	Ótimo(a)	10

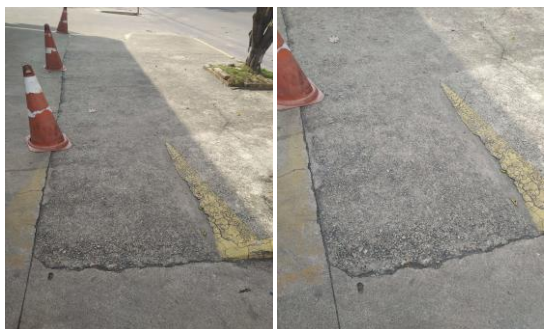
## Fotos Complementares - Detalhes do Passeio

ID	Itens Avaliados	Respostas	Nota
P_7_1	Qual tipo do Rebaixo ?	Rebaixo Tipo 1 (trapézio)	0
P_7_1_1	Se for do Tipo 1, Passeio possui largura livre de 1,2 m ?	Sim	0
P_7_1_2	Se for do Tipo 1, O rebaixo tem abas conforme a norma ?	Não	0
P_7_2	A rampa do rebaixo tem Inclinação da norma (8,33%) ?	Sim	0
P_7_3	O rebaixo possui piso tátil ?	Não tem nenhum	0
P_7_3_1	O piso tátil de alerta e direcional do rebaixo está conforme a norma ?	0	0
P_8_1	O piso tátil está no eixo da faixa livre ?	0	0
P_8_2	Se tem uma leve mudança de direção está conforme a norma ?	0	0
P_8_3	Se tem mudança de direção de 90º ou maior está conforme a norma ?	0	0
P_8_4	Se tem mudança de direção de três faixas direcionais está conforme a norma ?	0	0
P_8_5	Se tem mudança de direção de quatro faixas direcionais está conforme a norma?	0	0
P_8_6	Tem piso tátil em pontos de ônibus conforme a norma?	0	0
P_8_7	O piso tátil tem conexão com os lotes vizinhos?	0	0

P_8_8	O piso tátil está em boas condições aparentes?	0	0
P_8_9	O piso tátil apresenta desenho com bom senso?	0	0
P_13_1	Dispositivo de Drenagem está devidamente instalado e bem conservado?	0	0
P_13_2	Dispositivo de Drenagem oferece risco para caminamento seguro de pedestre?	0	0
