Lote 1 - Rota: Noroeste

Diagnóstico da Calçada	Qualidade do Serviço	
Endereço: Av. Ivaí, 23	75	B
Data do Registro: 25/11/2019 15:25:09		
Num. Lote CTM: 130856200265

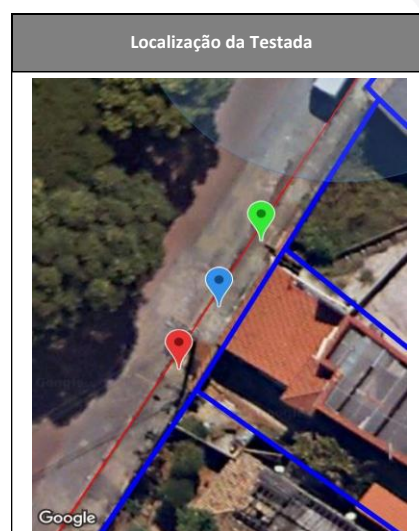
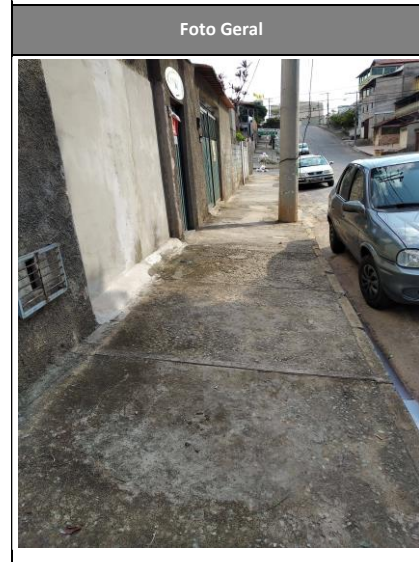
ID	Itens Avaliados	Respostas	Nota
P_1	O Mobiliário urbano está dentro da faixa de serviço de 70 cm ?	Sim	-
P_2	Qual a largura livre do Passeio ?	Acima de 1.50 m	10
P_3	Tipo de revestimento da calçada ?	Concreto	10
P_4	Existência de Buracos ?	Poucos	5
P_5	Condições Gerais do Piso e meio-fio da calçada ?	Regular	5
P_6	Presença de desníveis ?	Nenhum	10
P_7	Tem rebaixamento de calçada para Pedestre ?	Não	10
P_8	Possui piso tátil ao longo da Calçada ?	Não	-
P_9	A calçada Possui Rebaixamento de Veículos correto ?	Sim	10
P_10	Existência de altura livre menor que 2,10 m ?	Não	-
P_11	O Passeio está no padrão da SMPU ?	Não	0
P_12	A testada possui prática de estacionamento sobre o passeio ?	Não	10
P_13	Existe algum dispositivo de Drenagem sobre a calçada ?	Não	0
P_14	Existe PED em frente a testada ?	Não	-
P_15	Existe FTP em frente a testada ?	Não	-
P_16	Classificação geral da calçada pelo pesquisador.	Regular	5
